# BAZDA TAŞ OCAĞI

## ÖN FİZİBİLİTE RAPORU

Bazda Taş Ocağı Ön Fizibilite Raporu

Nisan 2026  
İstanbul

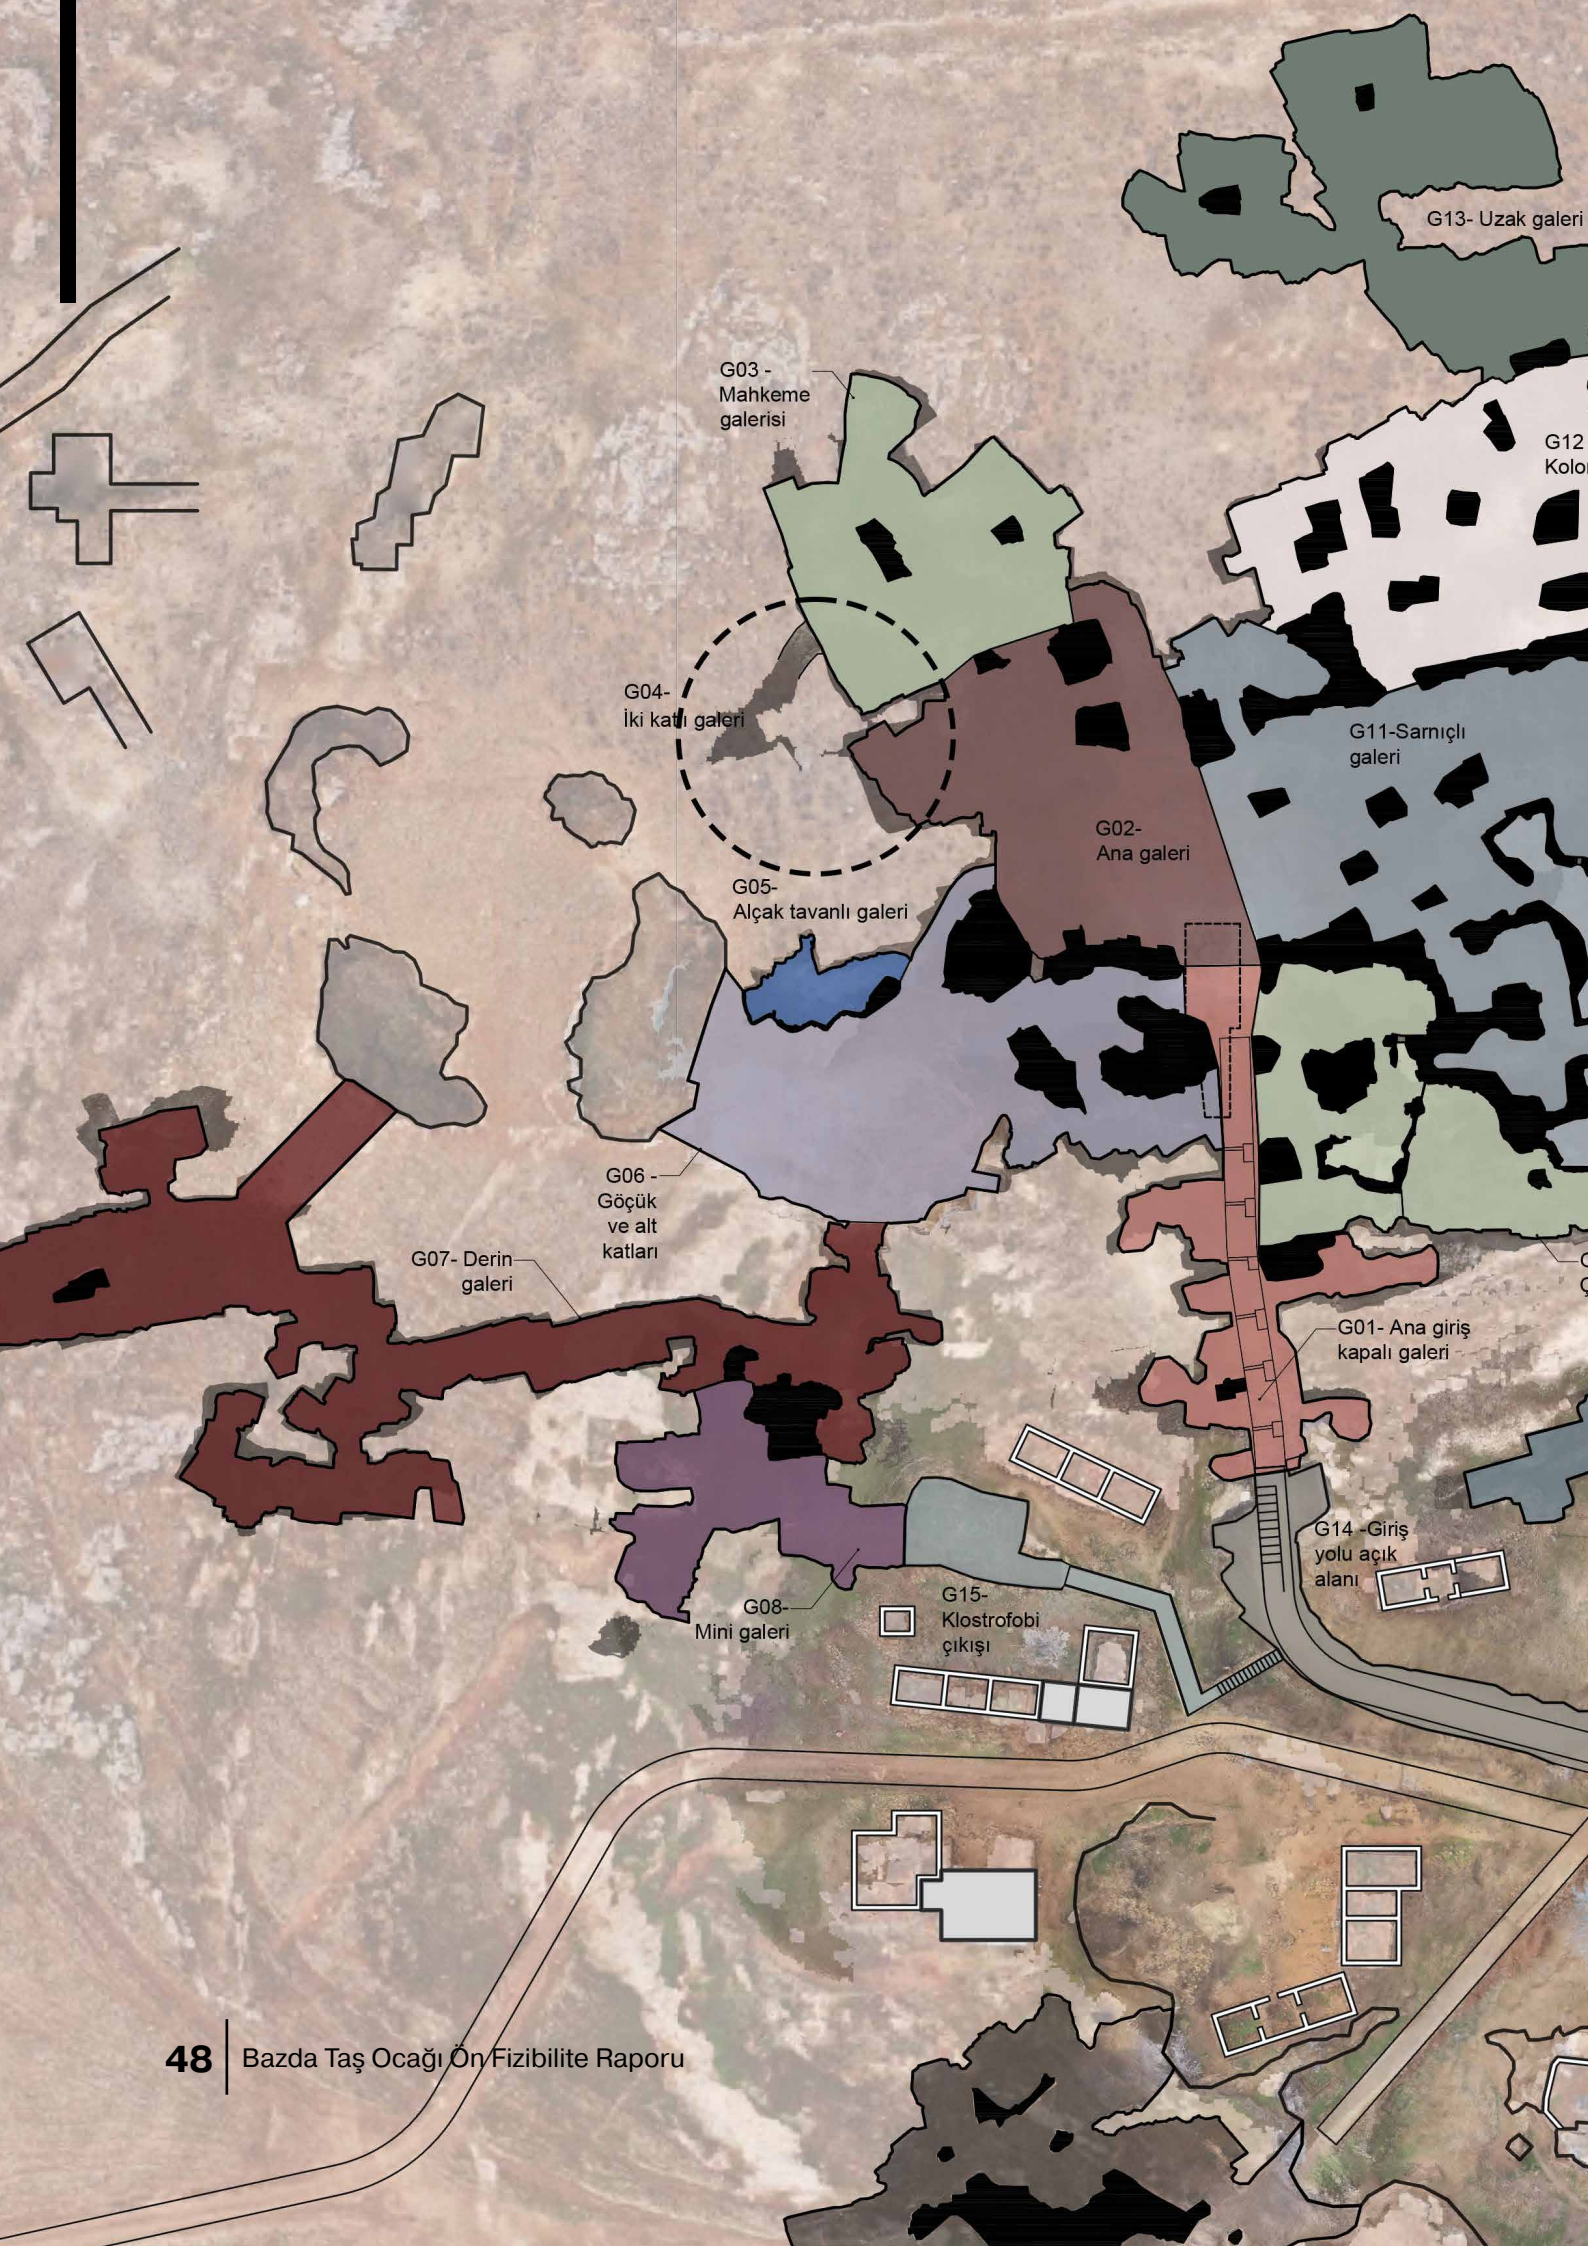
## Görsel 14 | Vaziyet Planı

Taş ocağı alanında bulunan yapılarda geleneksel yapım yöntemleri, yığma taş ve kerpiç malzeme öne çıkmaktadır. Bu alandaki 25 yapıdan 9 adedi aktif olarak kullanılmakta bazıları ise harabe durumundadır. Ana yoldan alana erişimin sağlandığı ana giriş noktasında yer alan B05 yapısı, ziyaretçi kontrolü için uygun bir konumdadır. Harabe durumundaki B05 yapısının yeniden inşa edilerek karşılama ve hizmet birimi olarak kullanılması önerilmektedir. Bu yapıda biletleme ve güvenlik hizmetleri ile tuvaletler planlanmıştır. Yapının doğusunda önerilen ek yapı ise teknik hacim olarak hizmet verecektir. B05 yapısının kuzeyinde de 9 araç kapasiteli bir açık otopark alanı tasarlanmıştır. Bu alan aynı zamanda tur otobüslerinin manevra yapabilmesi için kullanılacaktır.

Diğer galerilerle bağlantısı bulunmayan G09 kodlu galeri, kontrol edilebilir bir mekân olması nedeniyle kafeterya olarak değerlendirilmiştir. Bu alanın ziyaret rotalarından bağımsız olarak temel dinlenme ve yeme-içme hizmeti sunması planlanmaktadır.

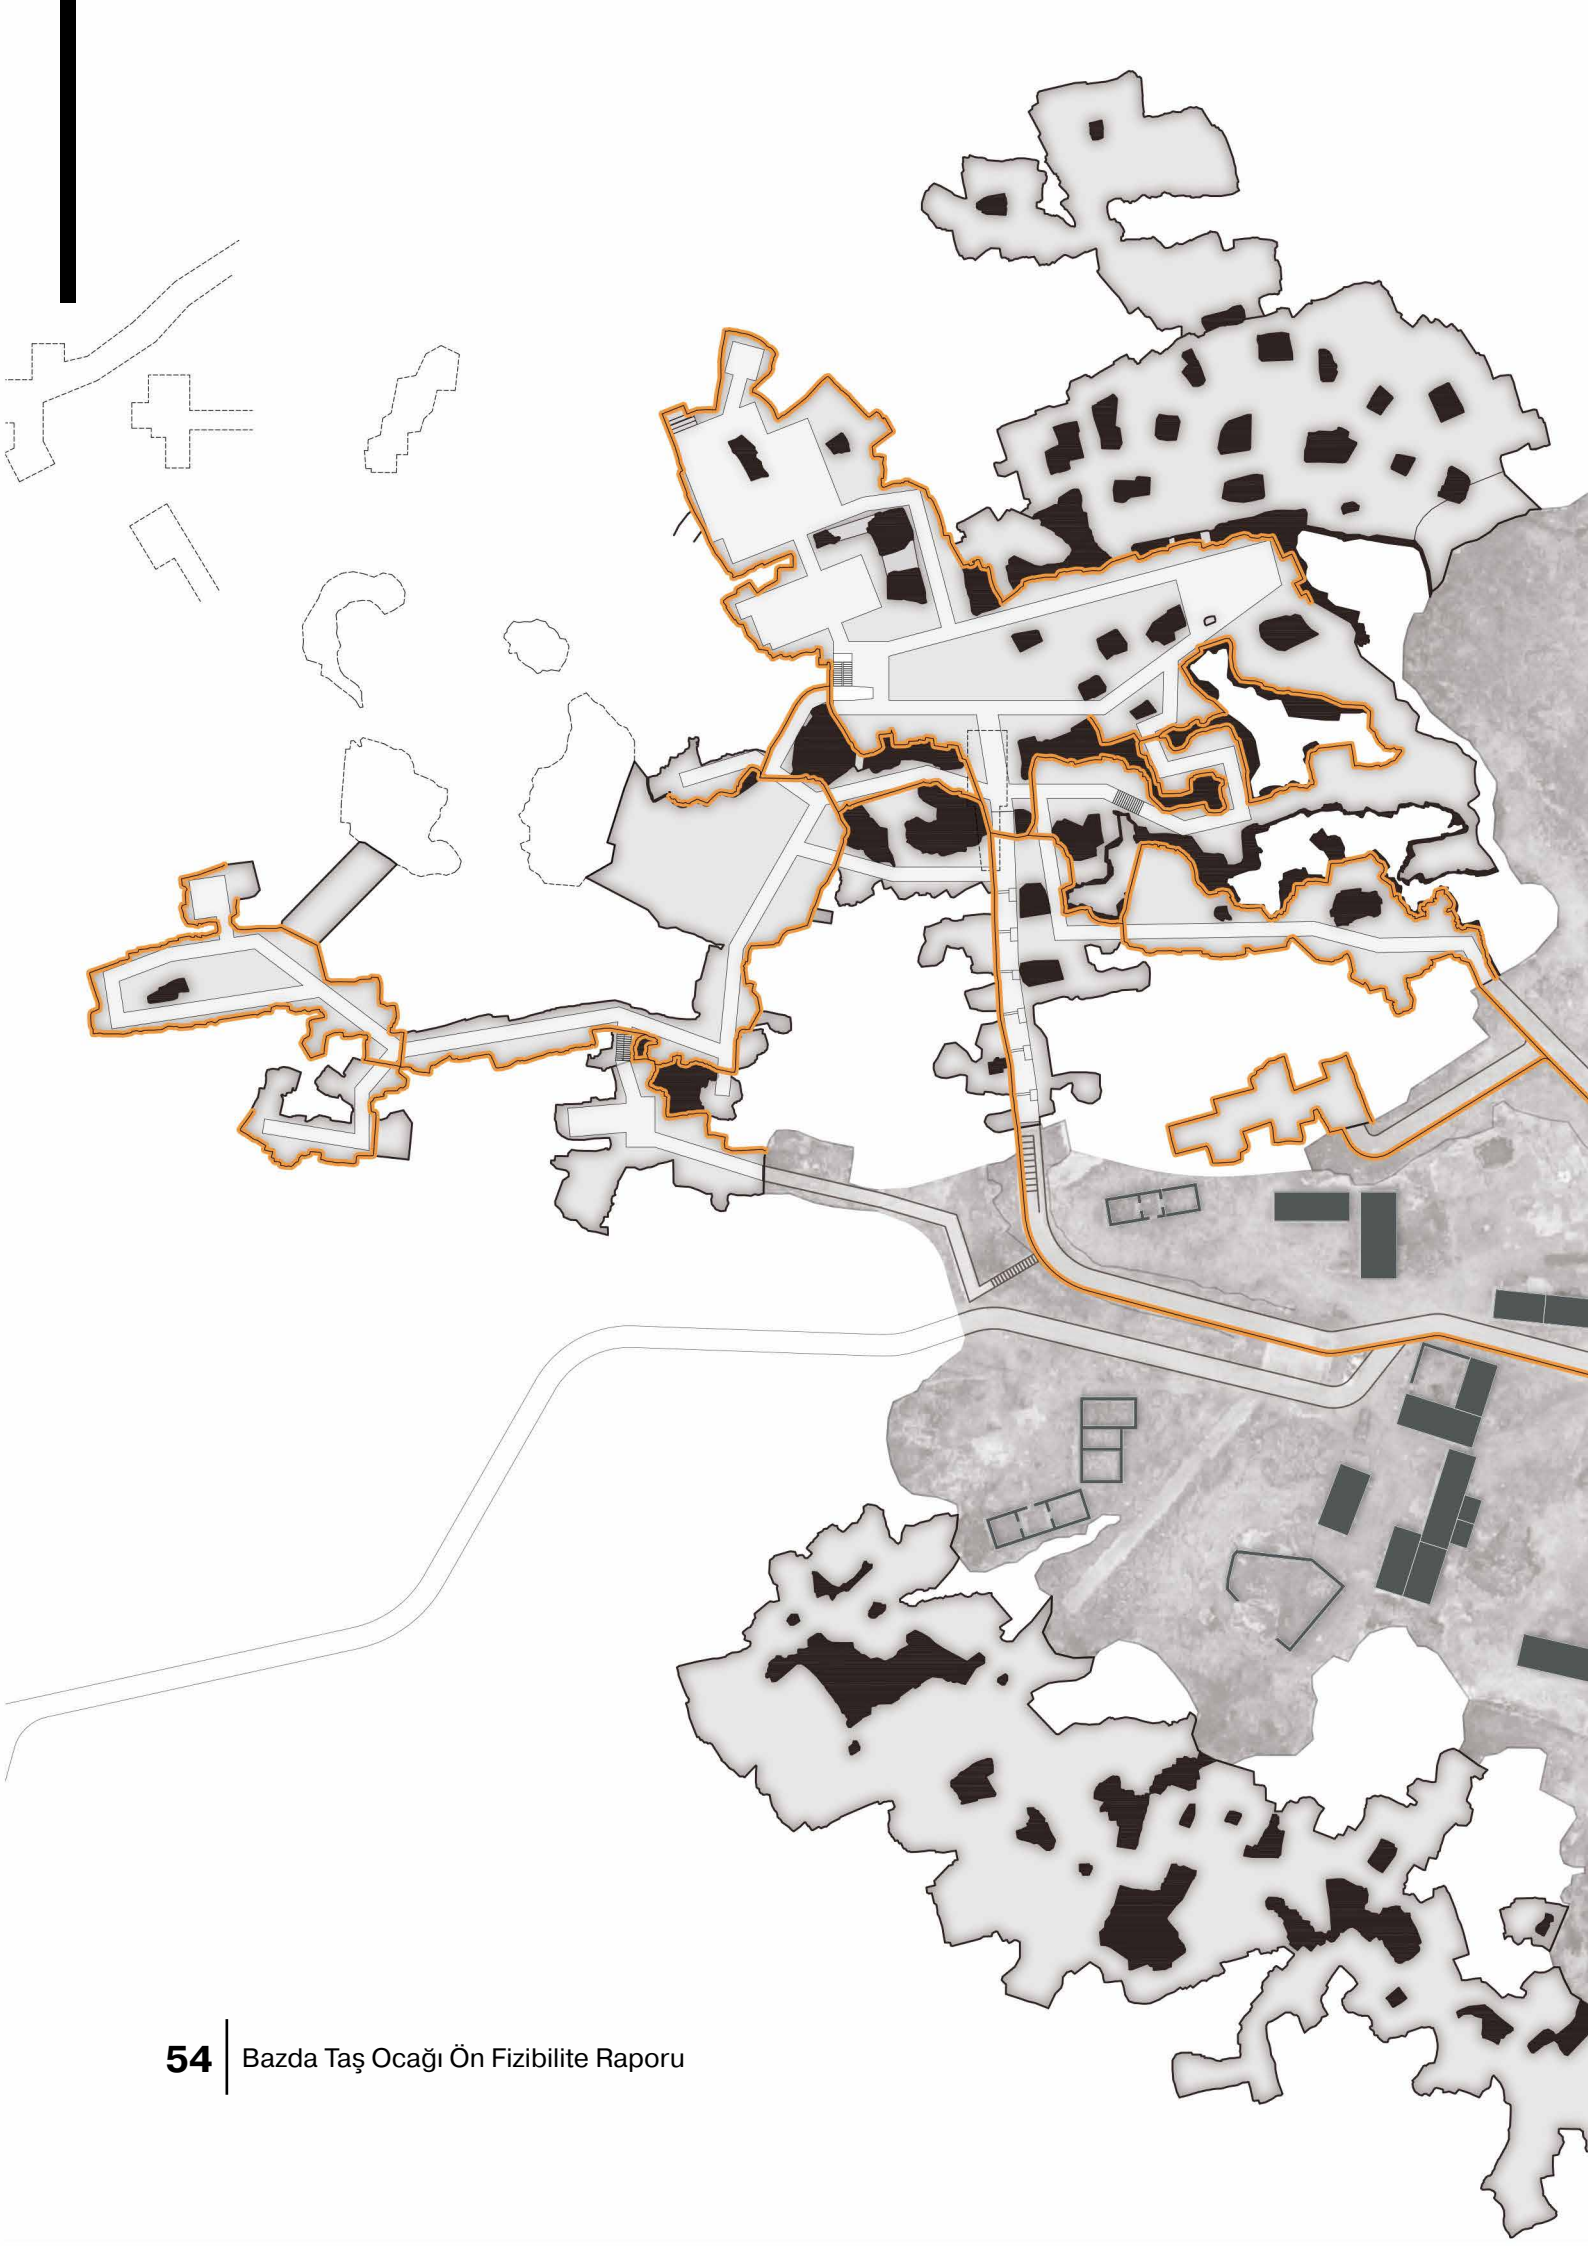
## Görsel 16 | Aydınlatma Planı

Dolaşım güzergâhlarında yürüyüş yollarını belirginleştiren düşük seviyeli yönlendirme aydınlatmaları tercih edilmiştir. Bu yaklaşım, ziyaretçi güvenliğini sağlarken aynı zamanda aydınlatmanın mekân içinde yapay ve baskın bir etki oluşturmamasını engellemeyi amaçlamaktadır. Merdivenler, kot geçişleri ve seyir noktaları gibi alanlarda aydınlatma yoğunluğu artırılarak güvenli kullanım desteklenecektir.

Elektrik altyapısı ve aydınlatma ekipmanları, alanın doğal karakterine minimum müdahale prensibi doğrultusunda ele alınmıştır. Kablolama ve teknik sistemler mümkün olduğunca gizli çözümlerle yerleştirilerek görünür teknik elemanların mekânsal algıyı bozmasının önüne geçilmesi hedeflenmektedir.

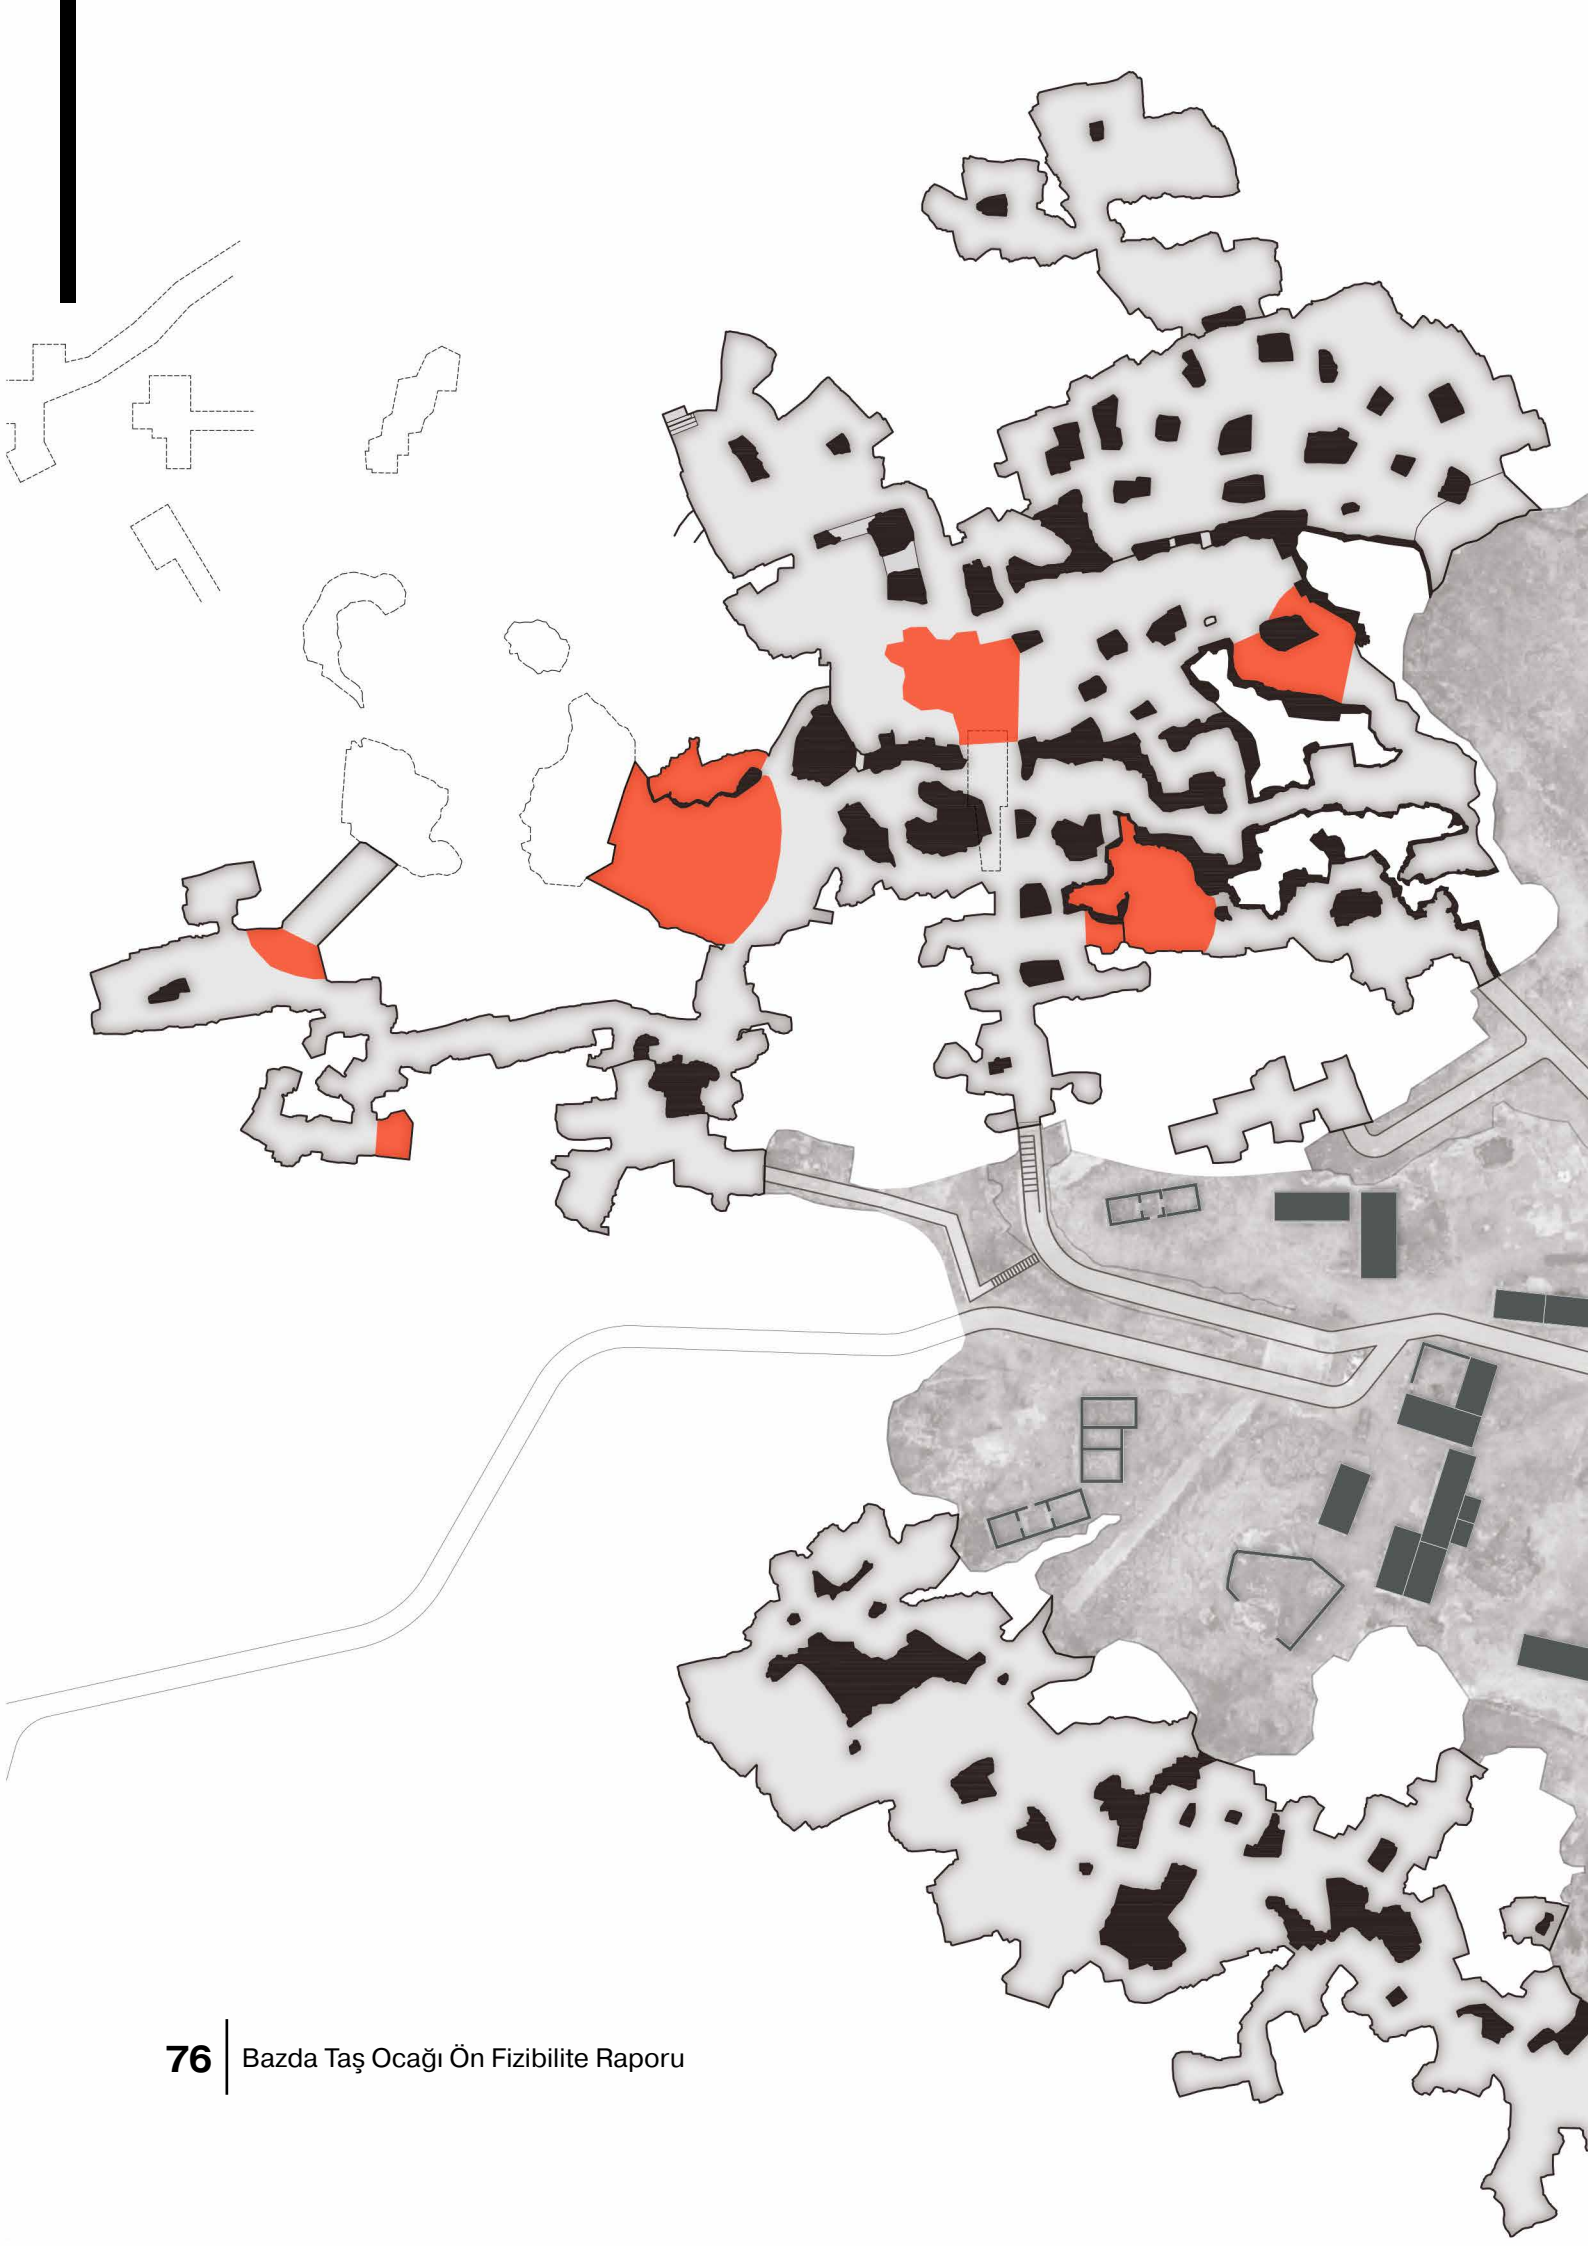
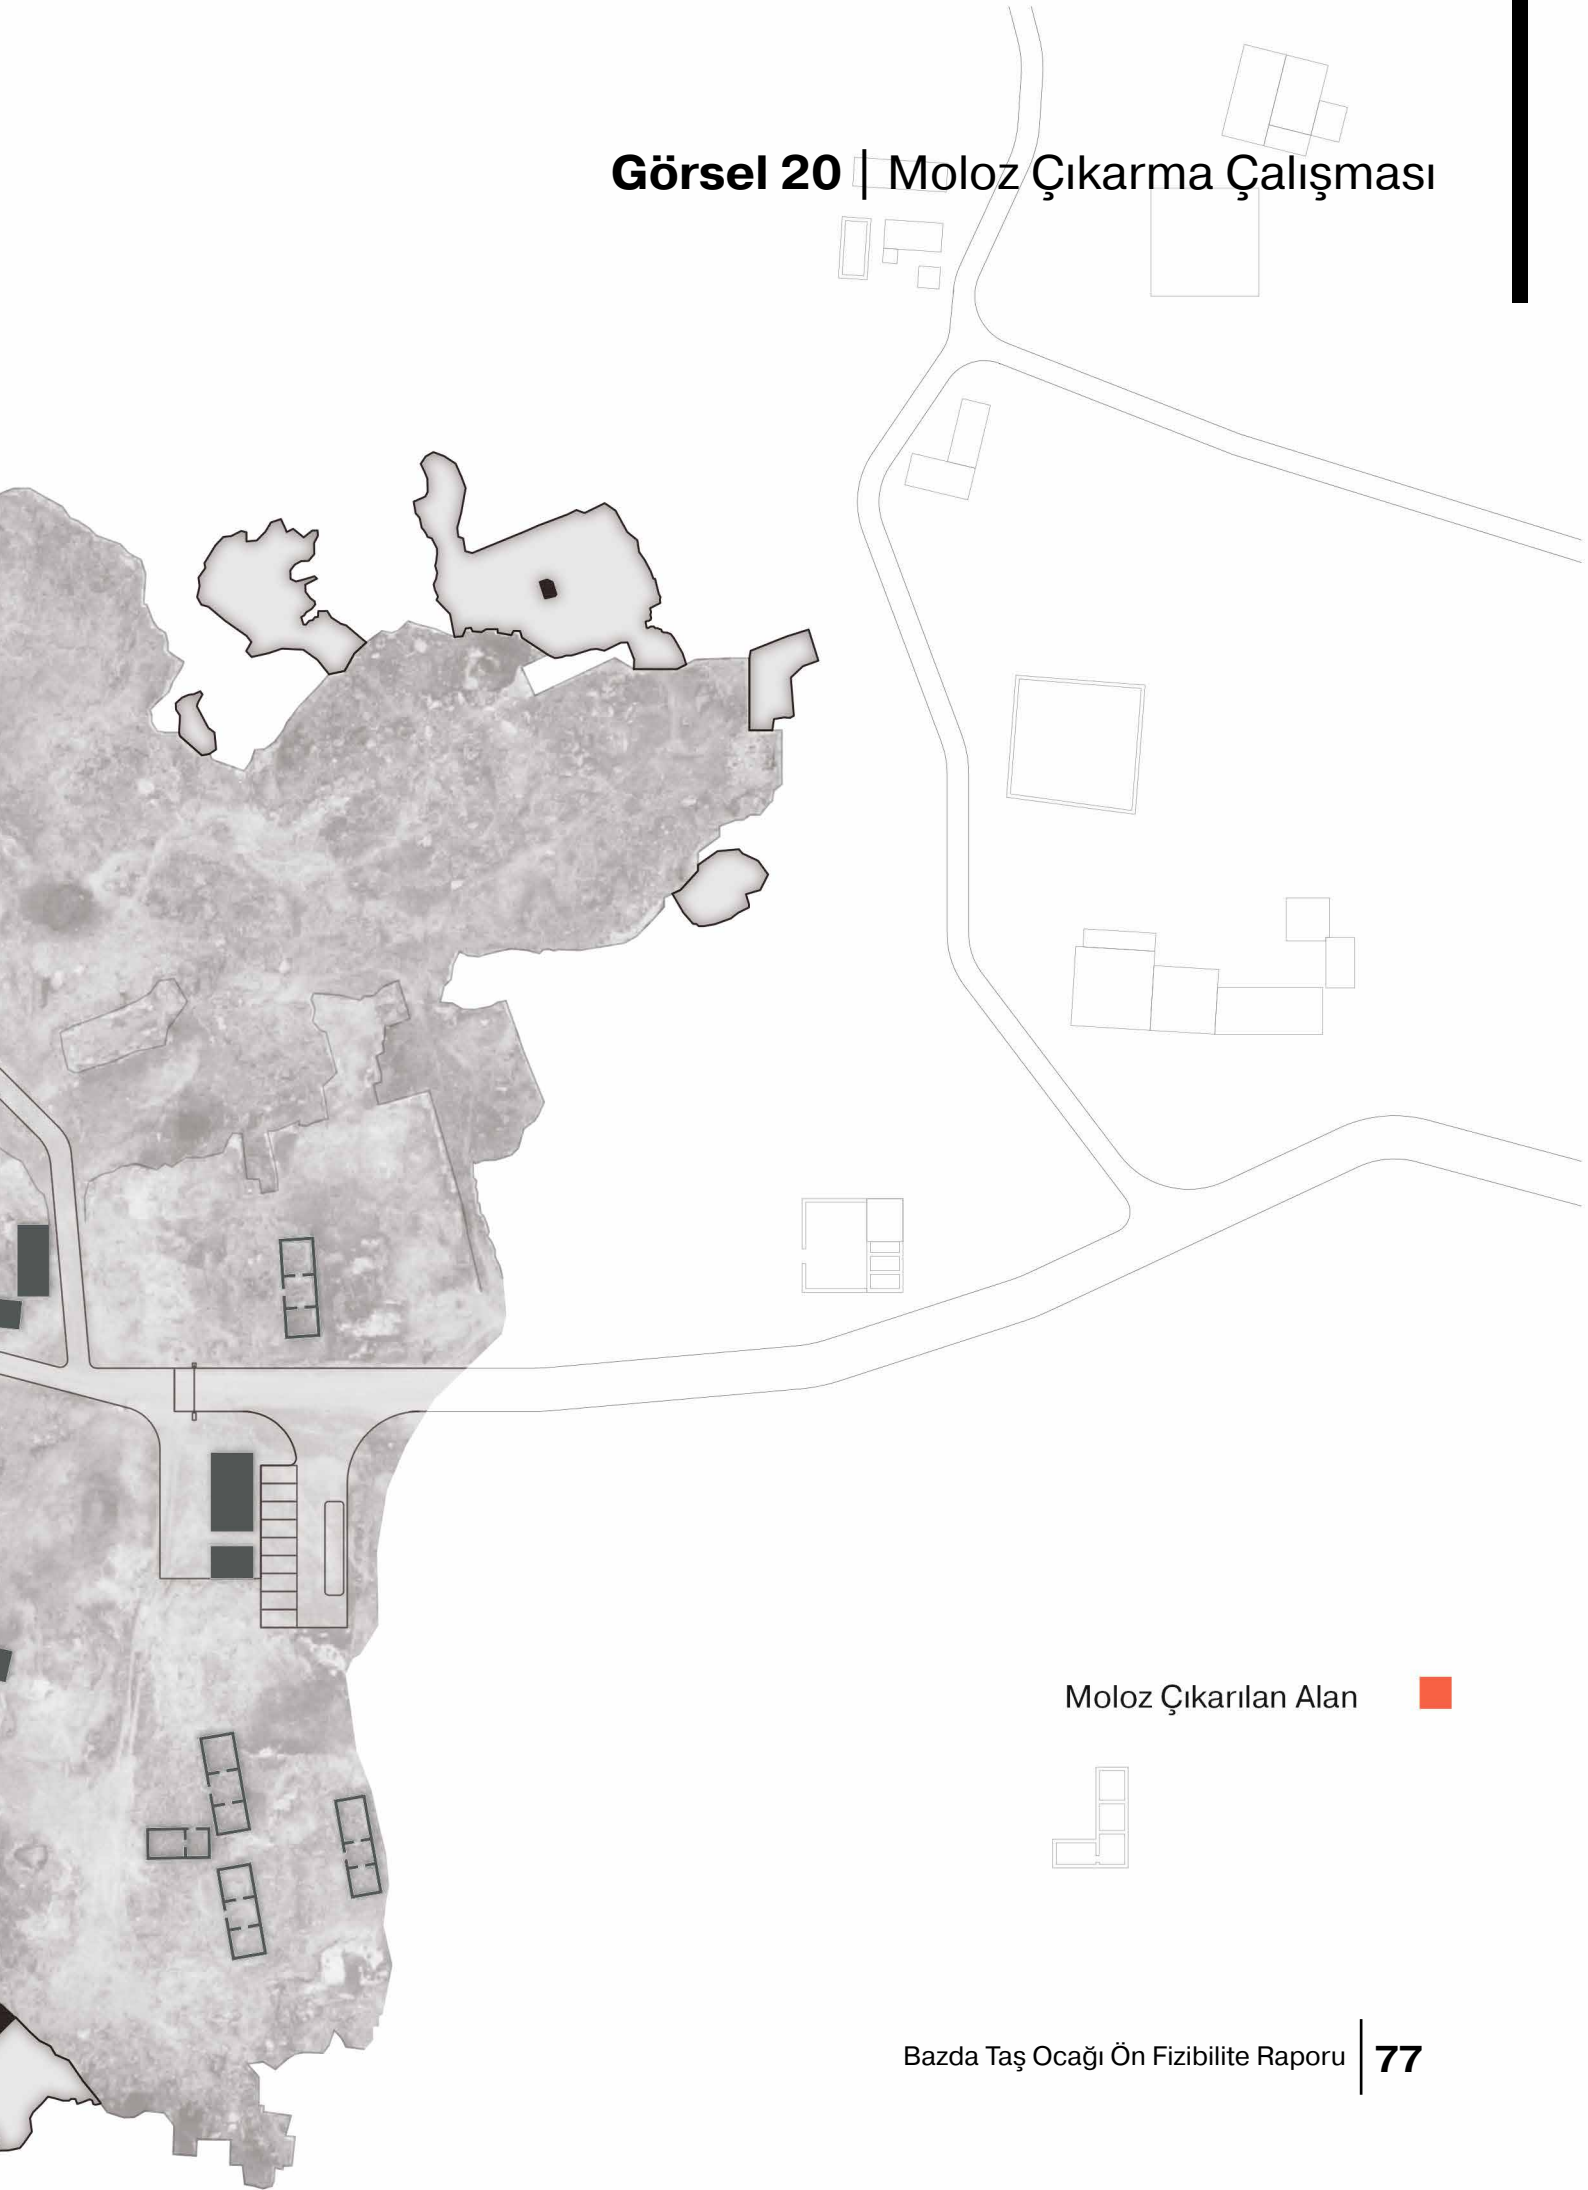
## Görsel 20 | Moloz Çıkarma Çalışması

Moloz Çıkarılan Alan

- **Moloz çıkarma:** Galerilerde bulunan yaklaşık 3185 m<sup>3</sup> hacmindeki molozun, dört aylık bir süreçte 4 kişilik bir ekip tarafından, yeraltı sisteminden kontrollü biçimde uzaklaştırılması.
- **Duvar ve tavan temizliği:** Galeri sistemine ait yüzeylerin yaklaşık %30'unda, mevcut kullanım ve nem gibi dış etkenlerin neden olduğu izlerin, 2 ay süreyle 4 kişilik bir ekip tarafından temizlenmesi.

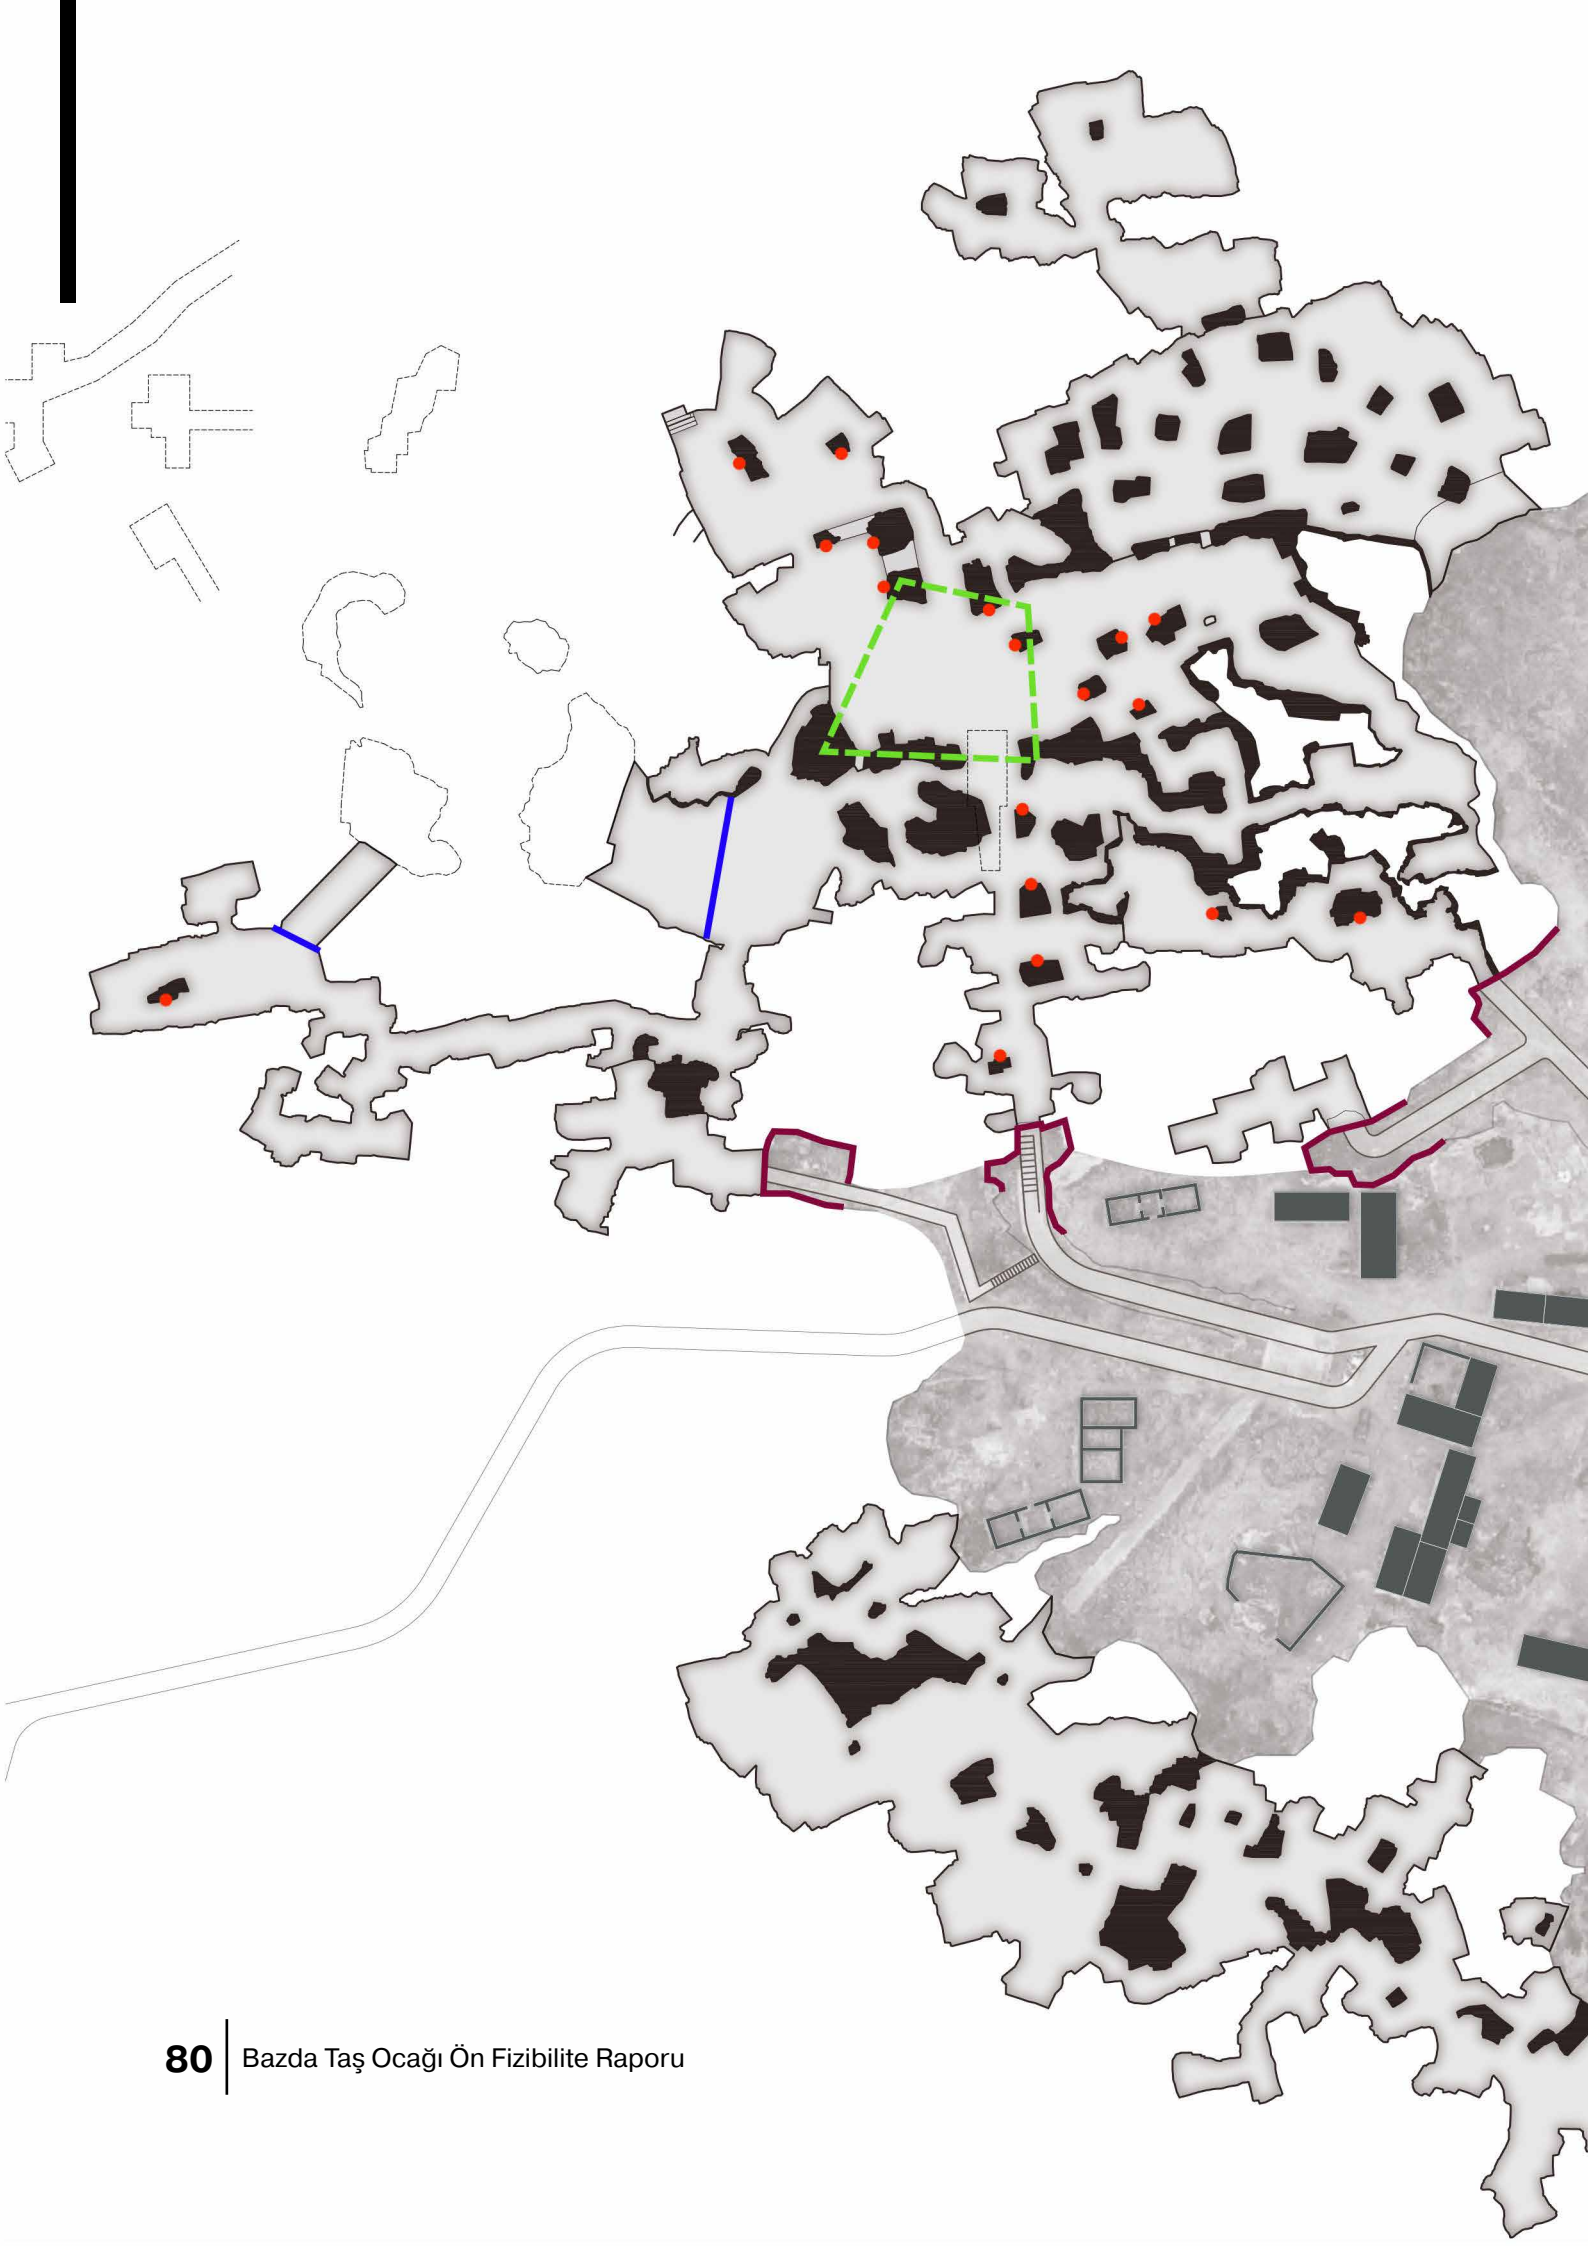
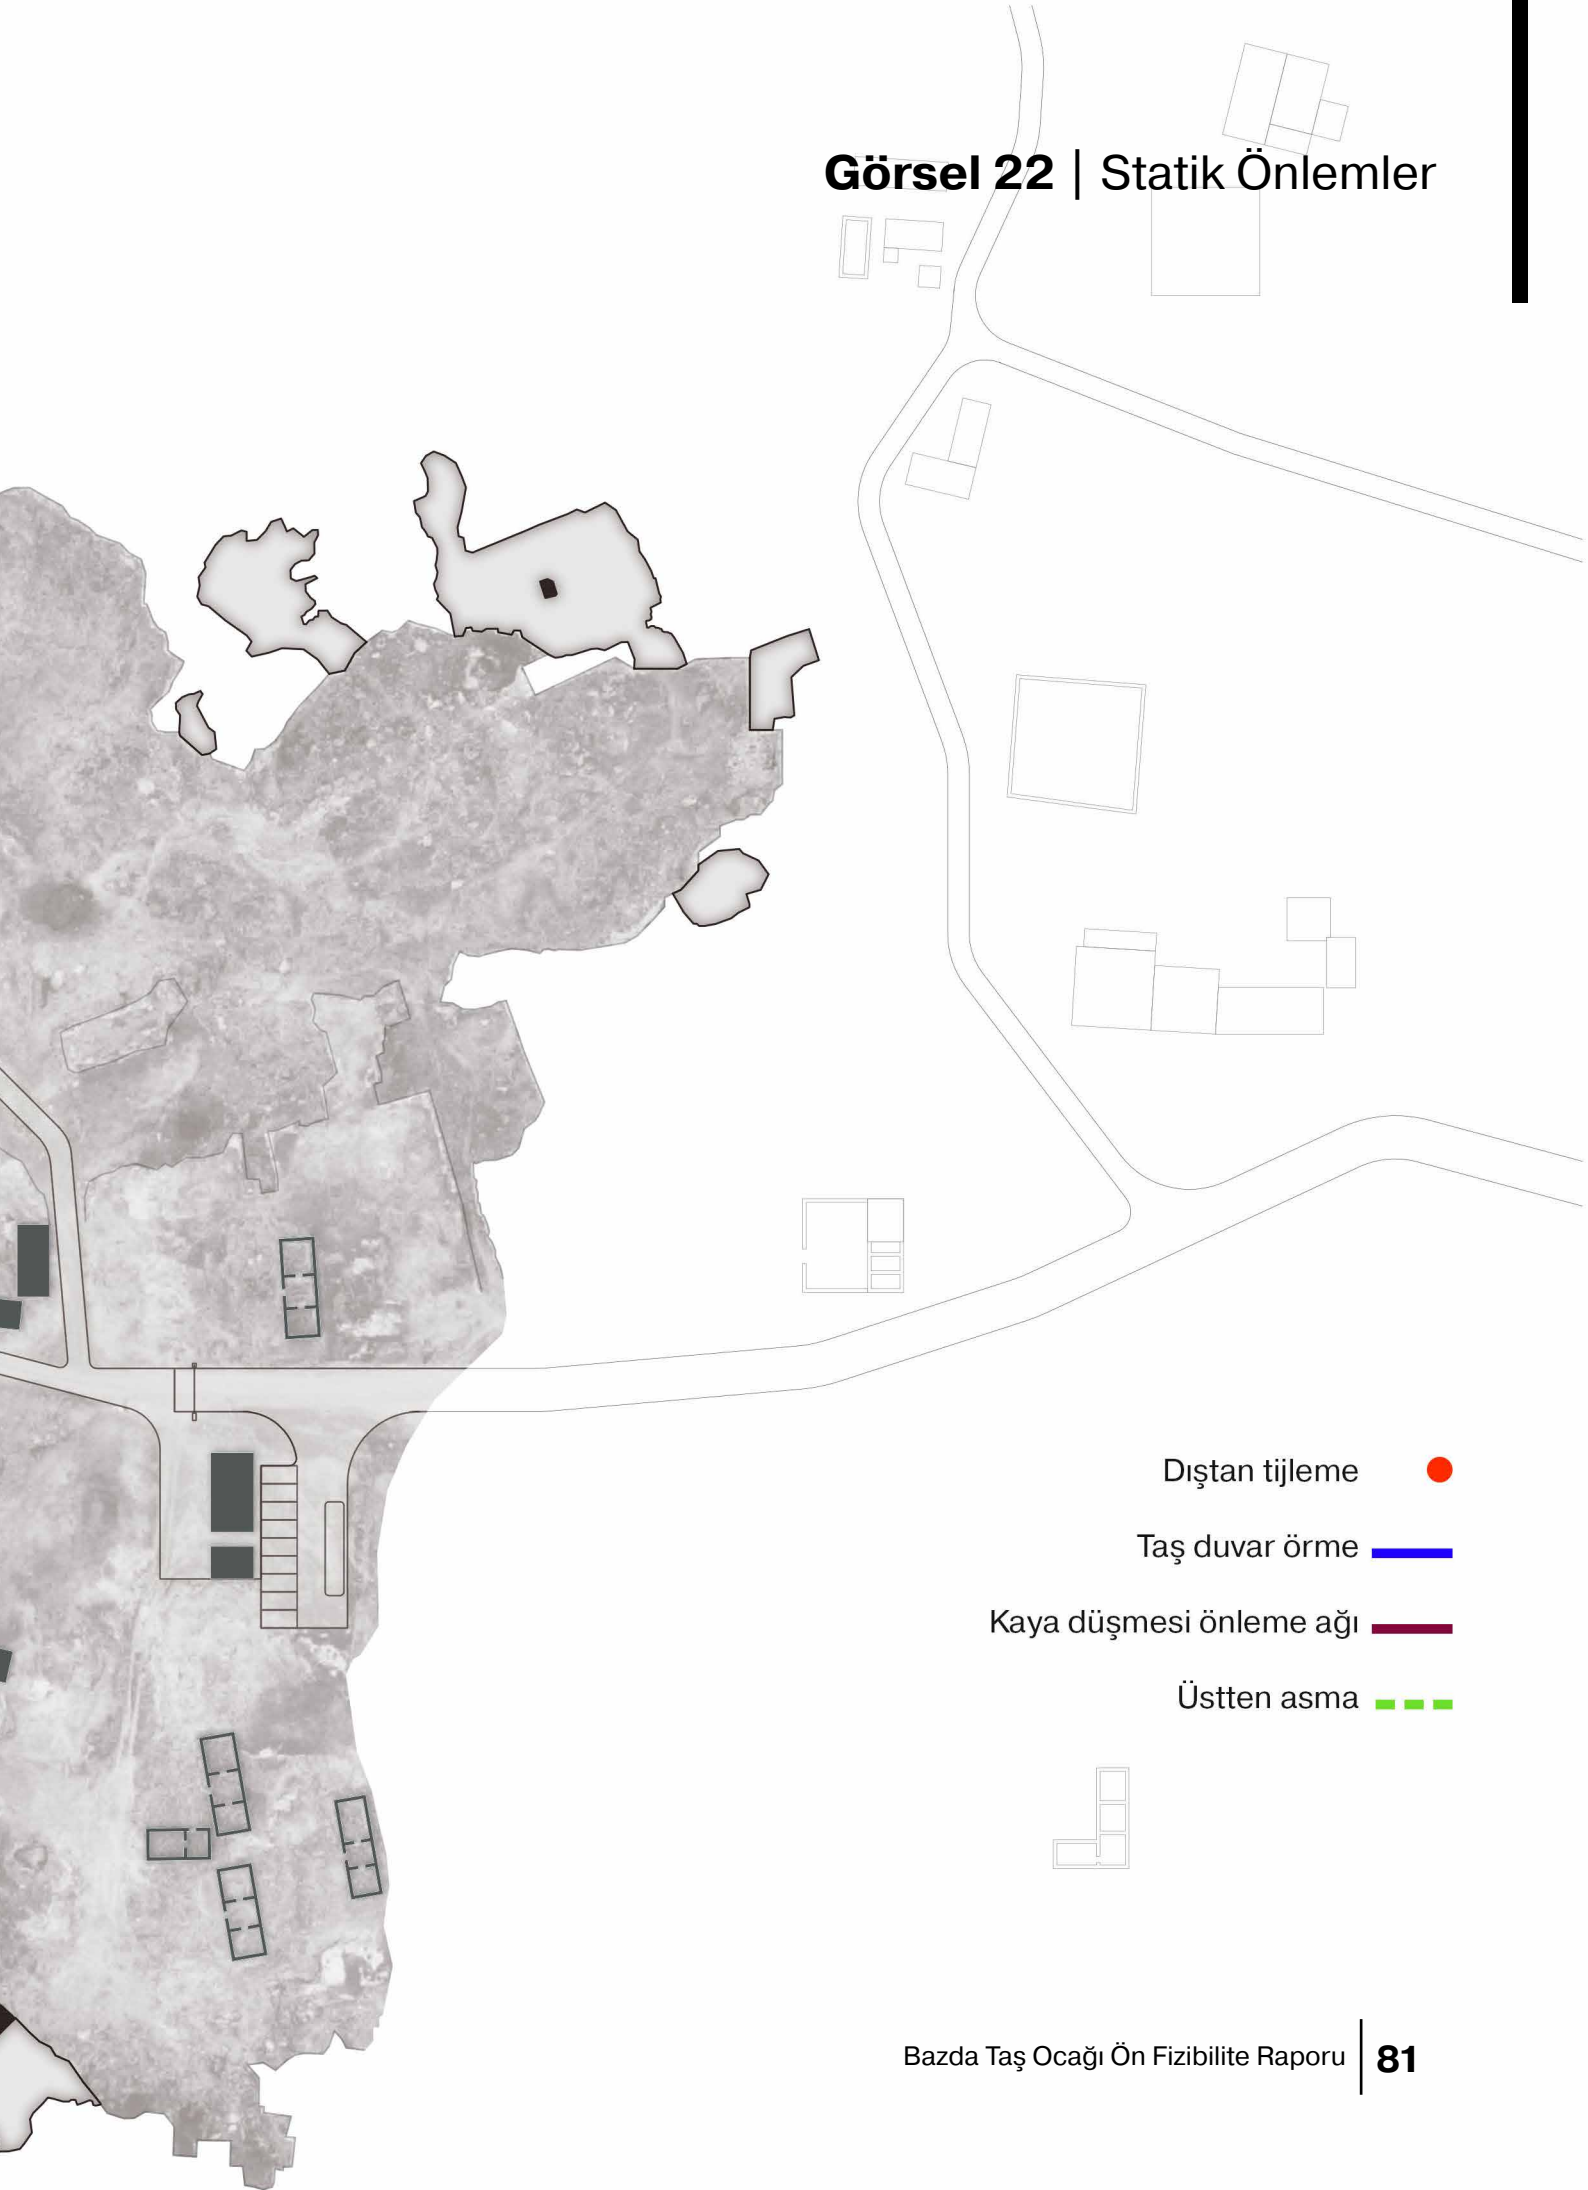
## Görsel 22 | Statik Önlemler

Dıştan tijleme

Üstten asma

- Dıştan tijleme ile kaya kütlelerinin ankrajlarla güçlendirilmesi,
- Dıştan çemberleme yöntemi ile kolon veya kaya bloklarının çevresel olarak desteklenmesi,
- Riskli görülen alanlarda kendi malzemesi kullanılarak taş duvar örülmesi ile destek oluşturulması,
- Blok düşmesi riski bulunan tavan yüzeylerinde kaya düşmesi önleme ağırları kullanılması,
- Gerekli görülen noktalarda üstten asma sistemleri ile lokal stabilizasyon sağlanması.

- **Dıştan tijleme:** İlk aşamada ziyarete açılacak galerilerde yer alan yaklaşık 17 kolonda dıştan tijleme yapılması.
- **Dıştan çemberleme:** Bazı kolonlarda yerinde yapılacak incelemeler doğrultusunda ihtiyaç duyulması halinde uygulanması.
- **Taş duvar örme (50 cm):** Galeri içindeki sınırlı müdahale gerektiren noktalarda destekleyici duvar elemanları oluşturulması.
- **Taş duvar örme (100 cm):** Müdahale gereksinimi tespit edilen iki noktada kalın kesitli taş duvar yapılması.
- **Kaya düşmesi önleme ağı:** Açık ve kapalı alanlarda kaya düşmesi riski bulunan yüzeylerde ağ sisteminin kurulması.
- **Üstten asma:** Yaklaşık 550 m<sup>2</sup> yüzey alanında uygulanması öngörülen askı sistemi ile gevşek kütlelerin kontrol altına alınması.
