# BAZDA TAŞ OCAĞI

## ÖN FİZİBİLİTE RAPORU

Bazda Taş Ocağı Ön Fizibilite Raporu

Nisan 2026  
İstanbul

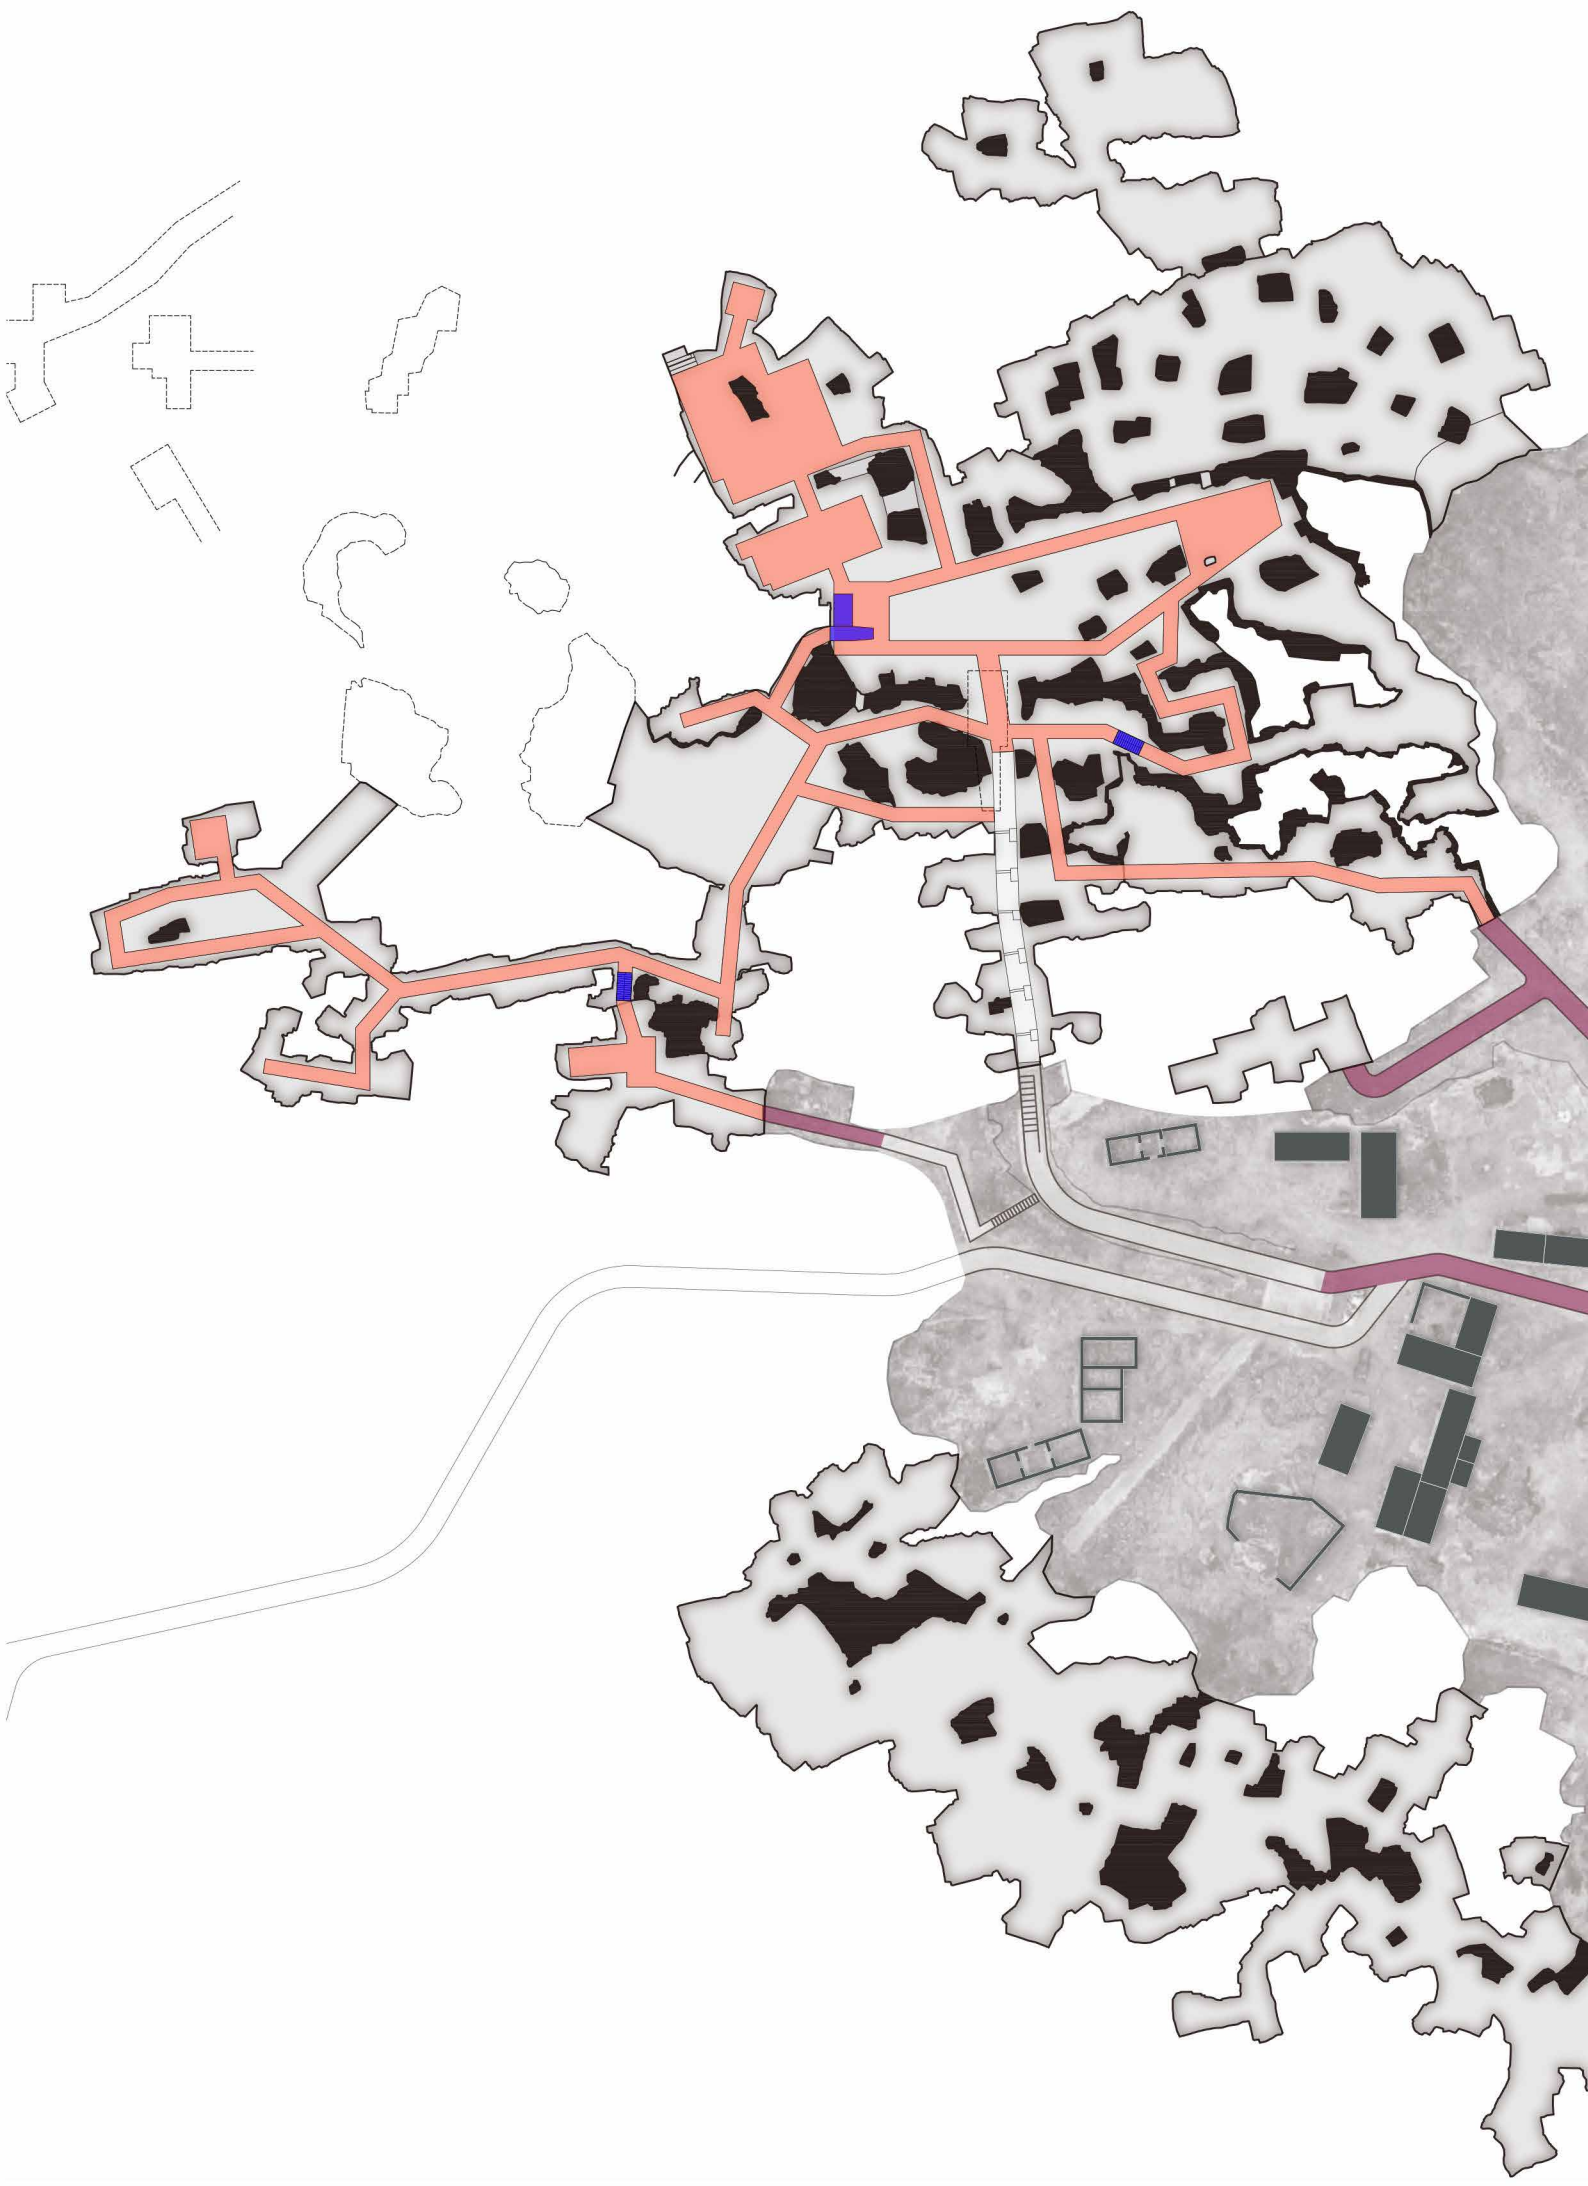
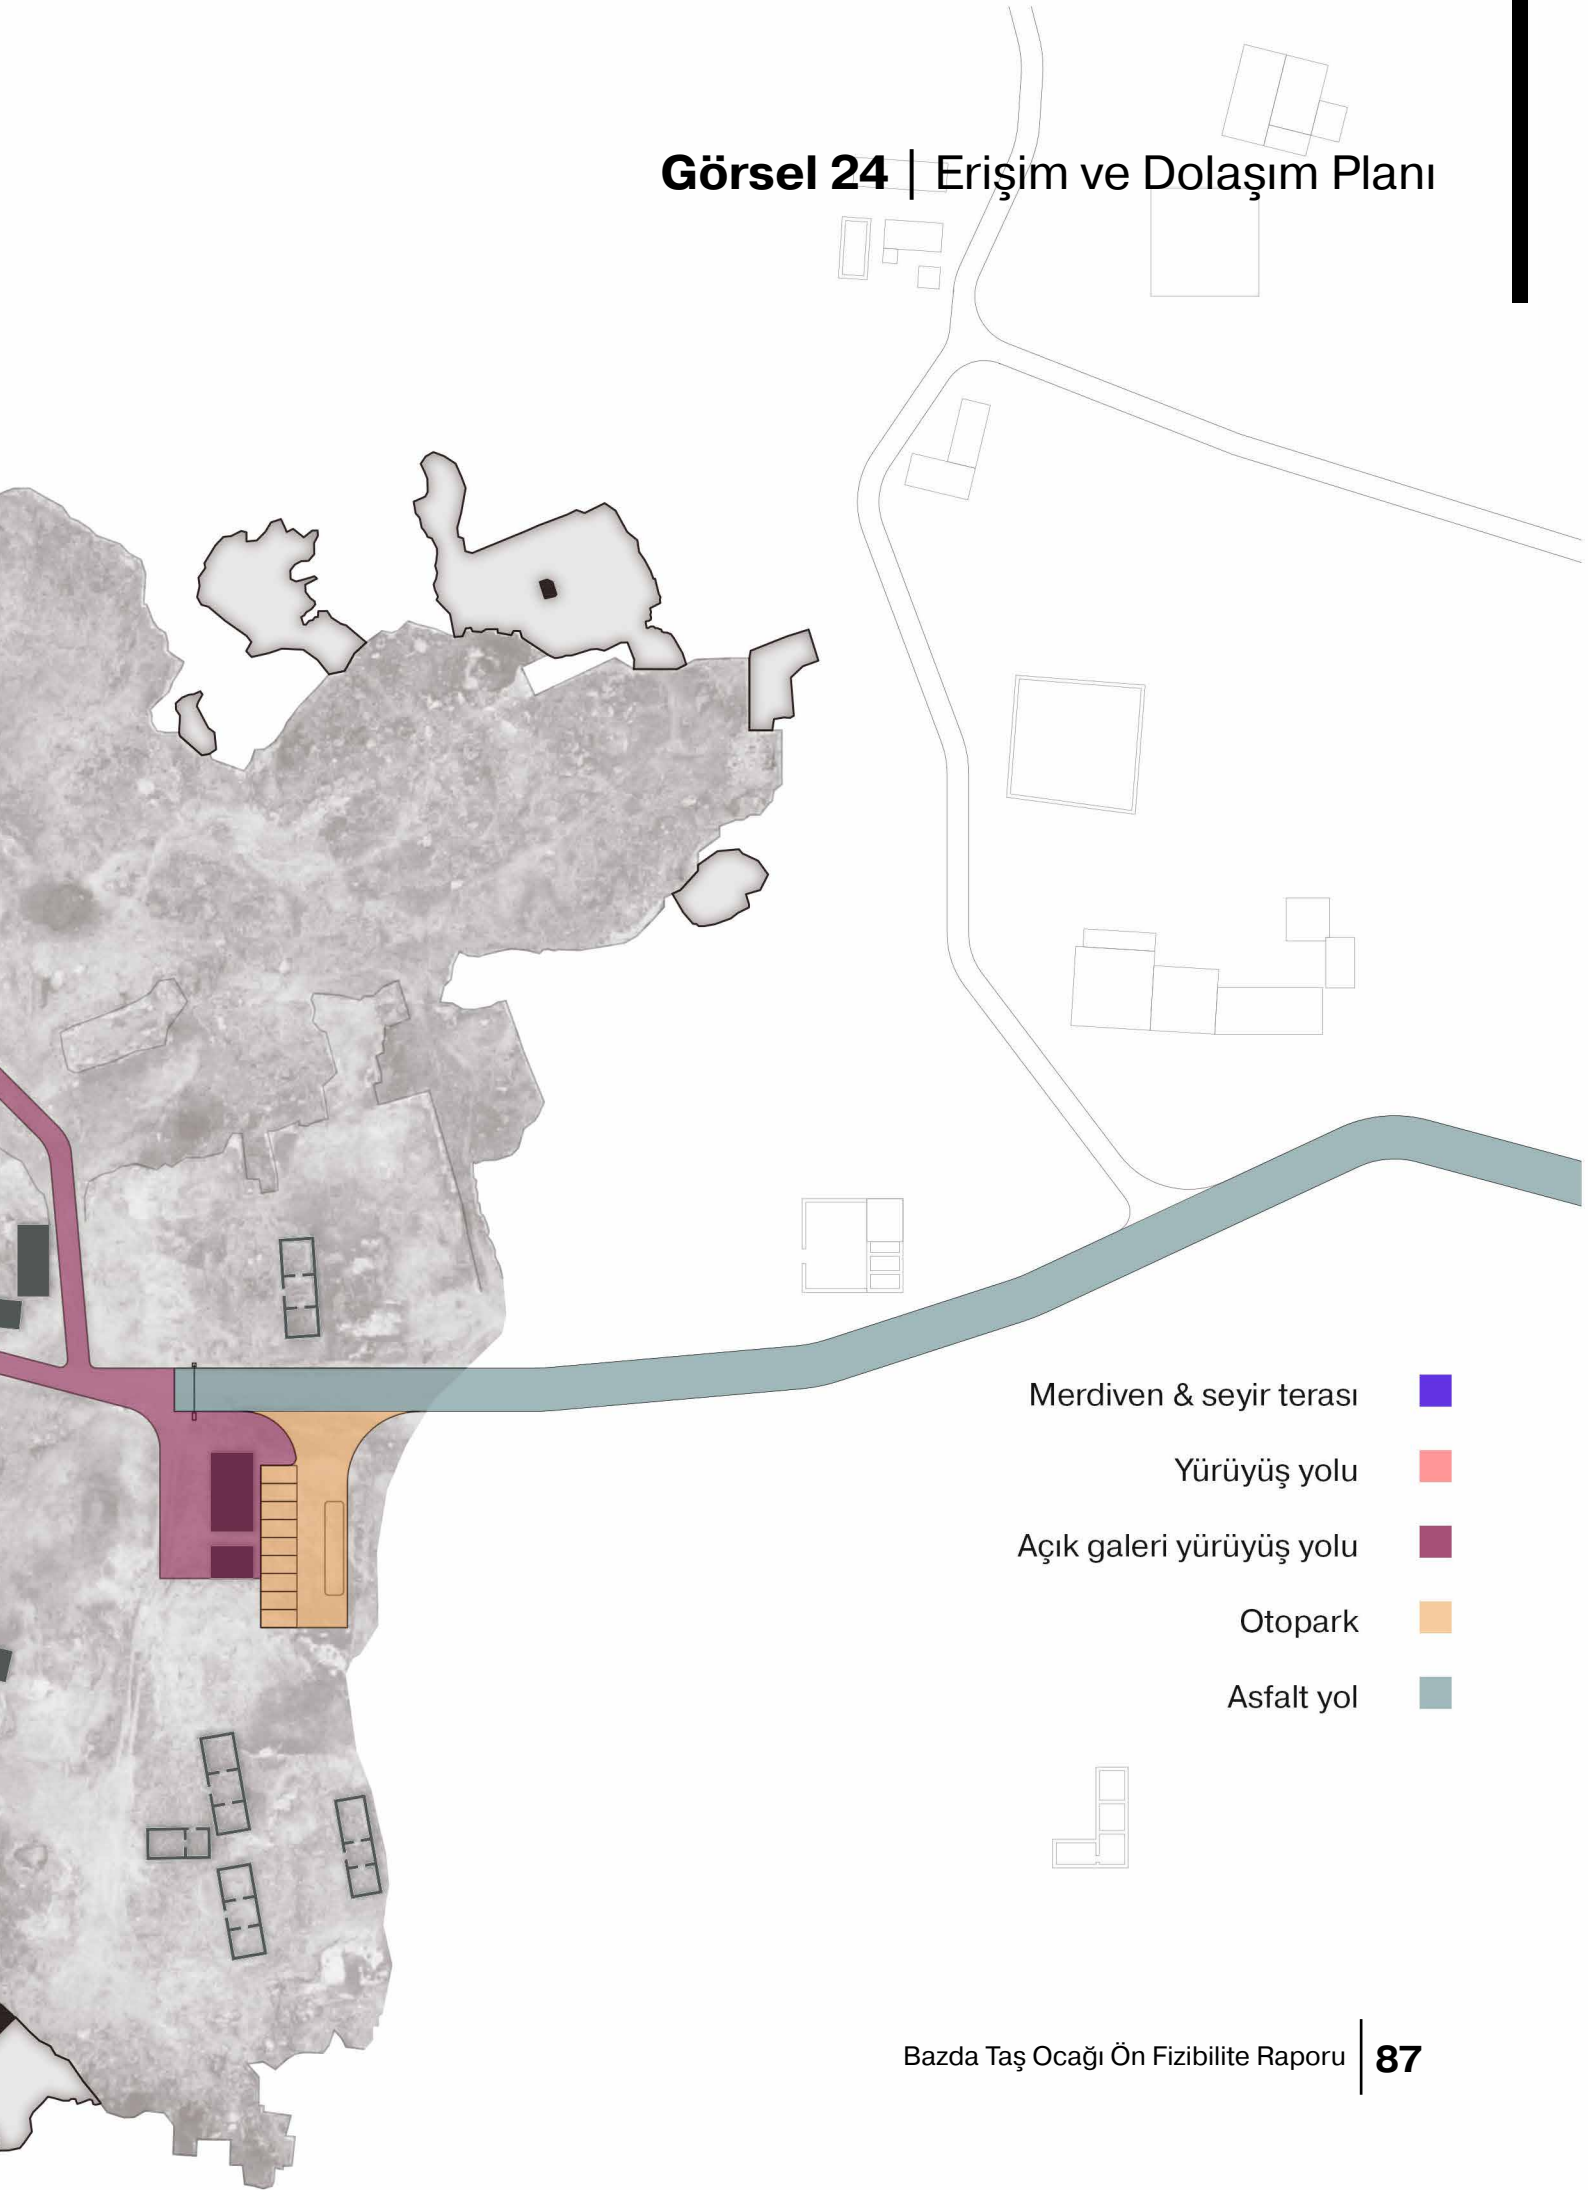
## Görsel 24 | Erişim ve Dolaşım Planı

Merdiven & seyir terası

Asfalt yol

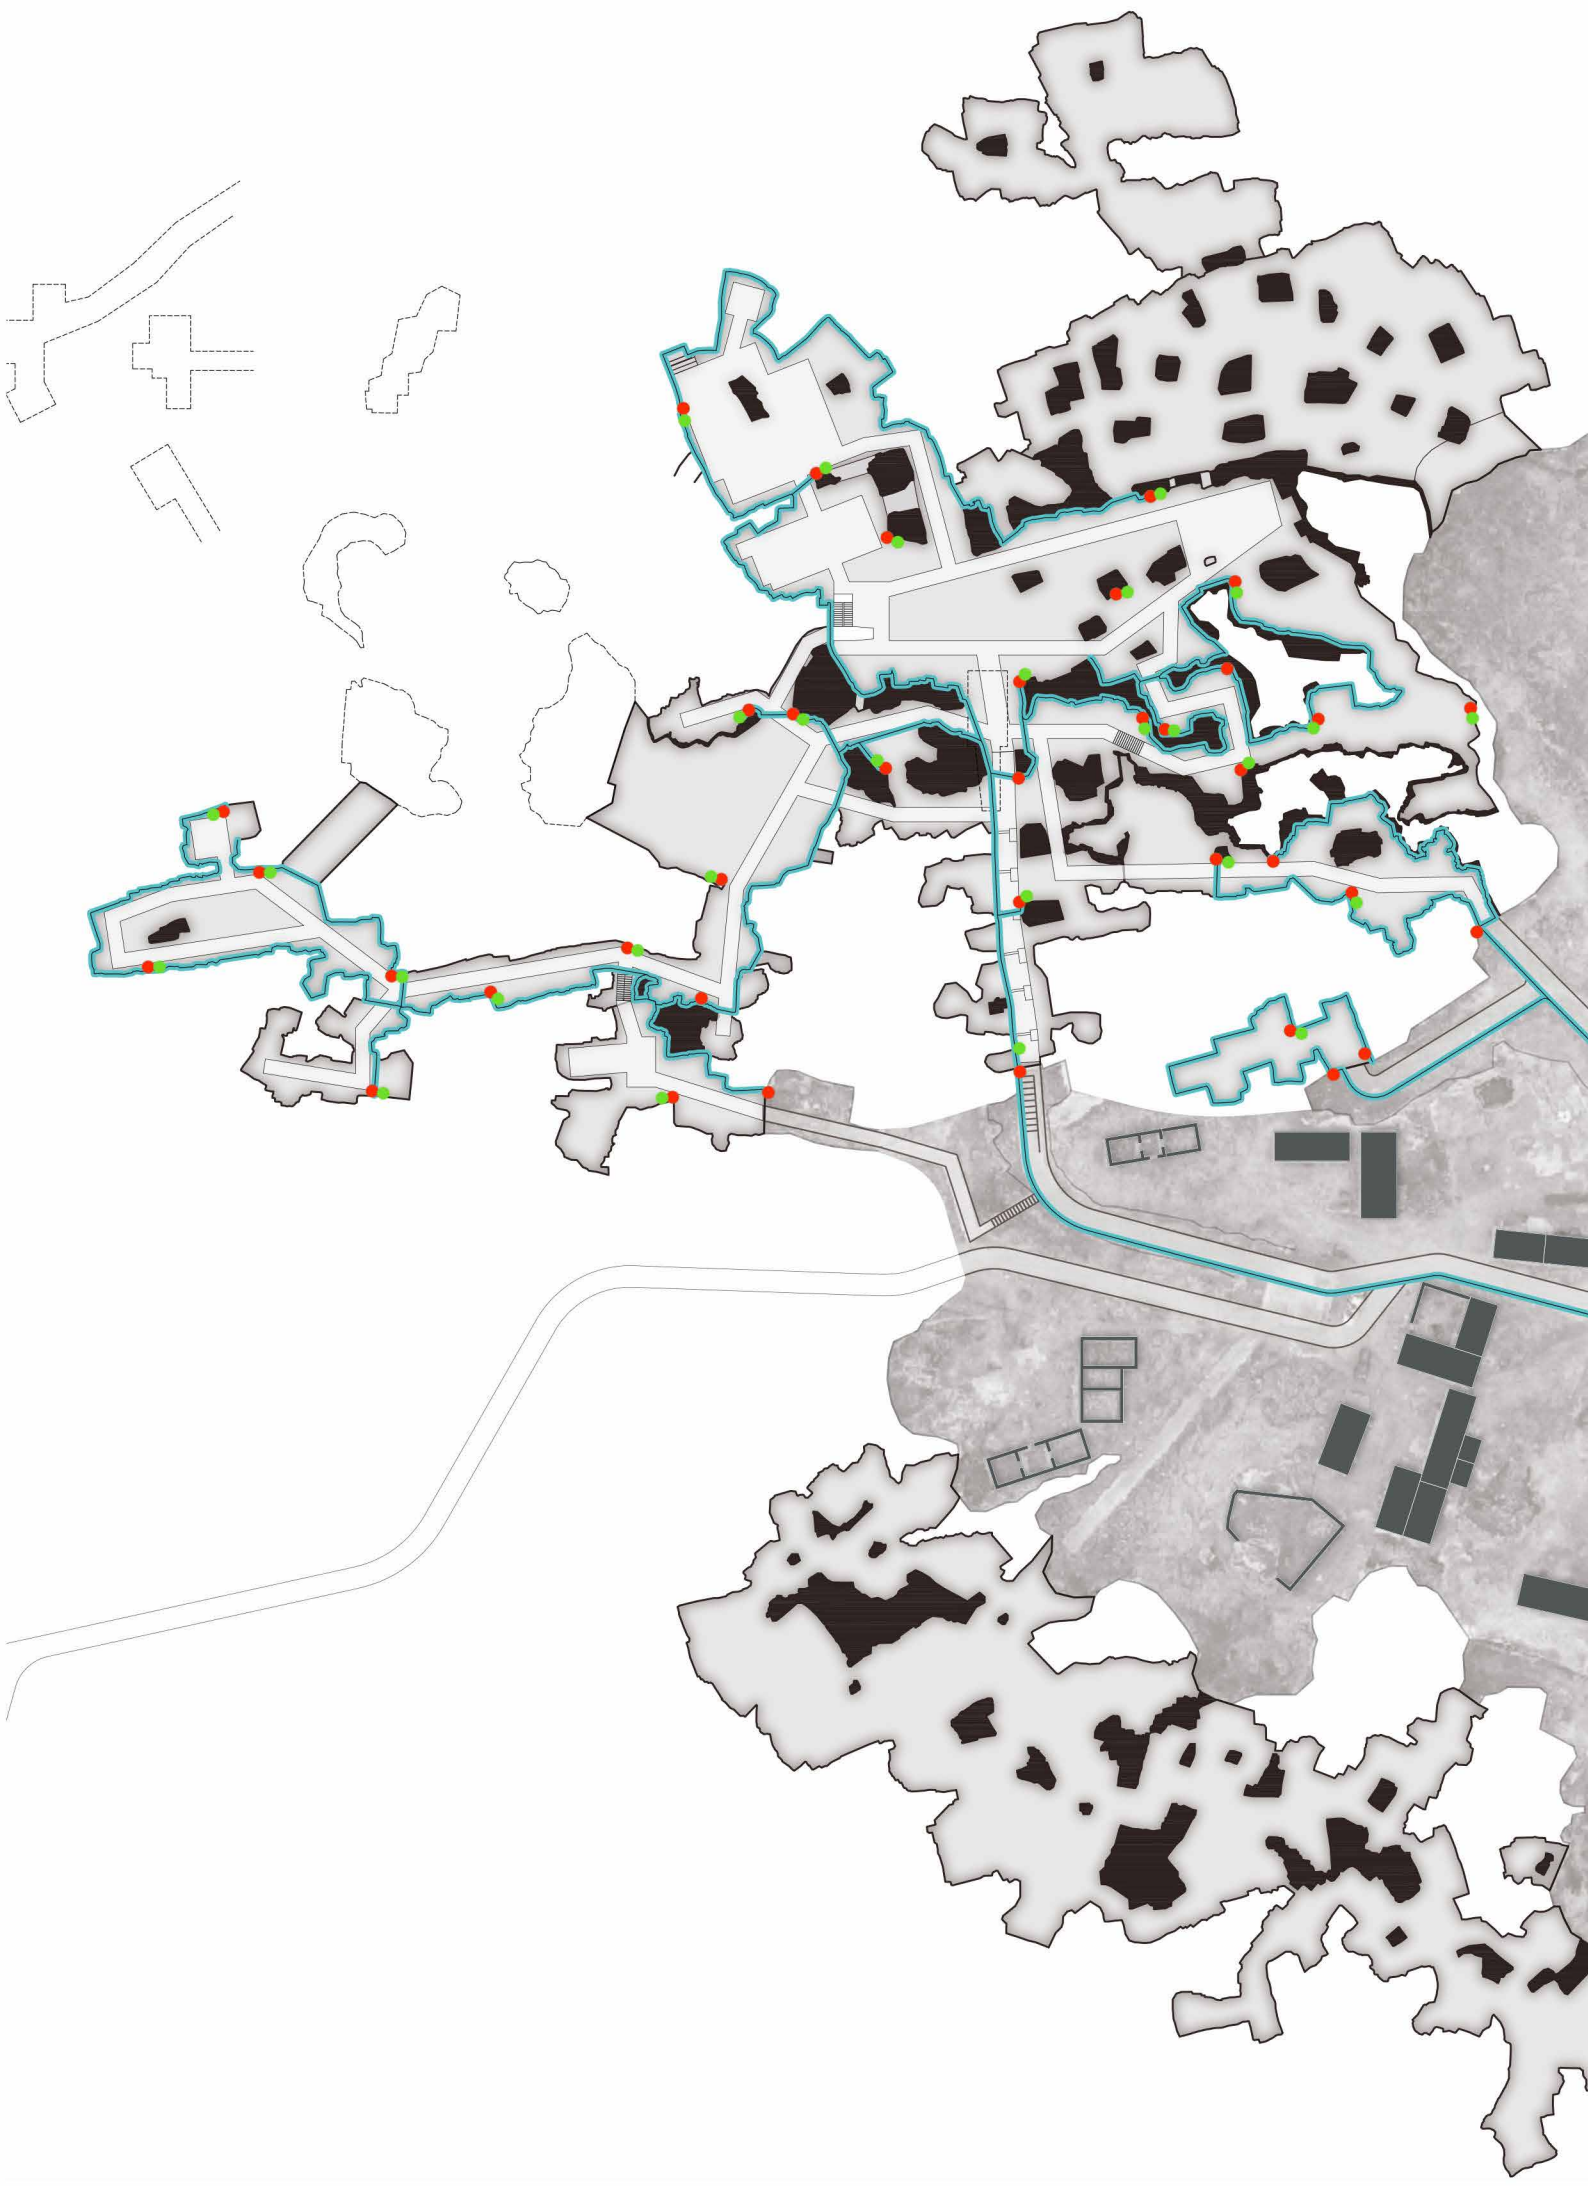
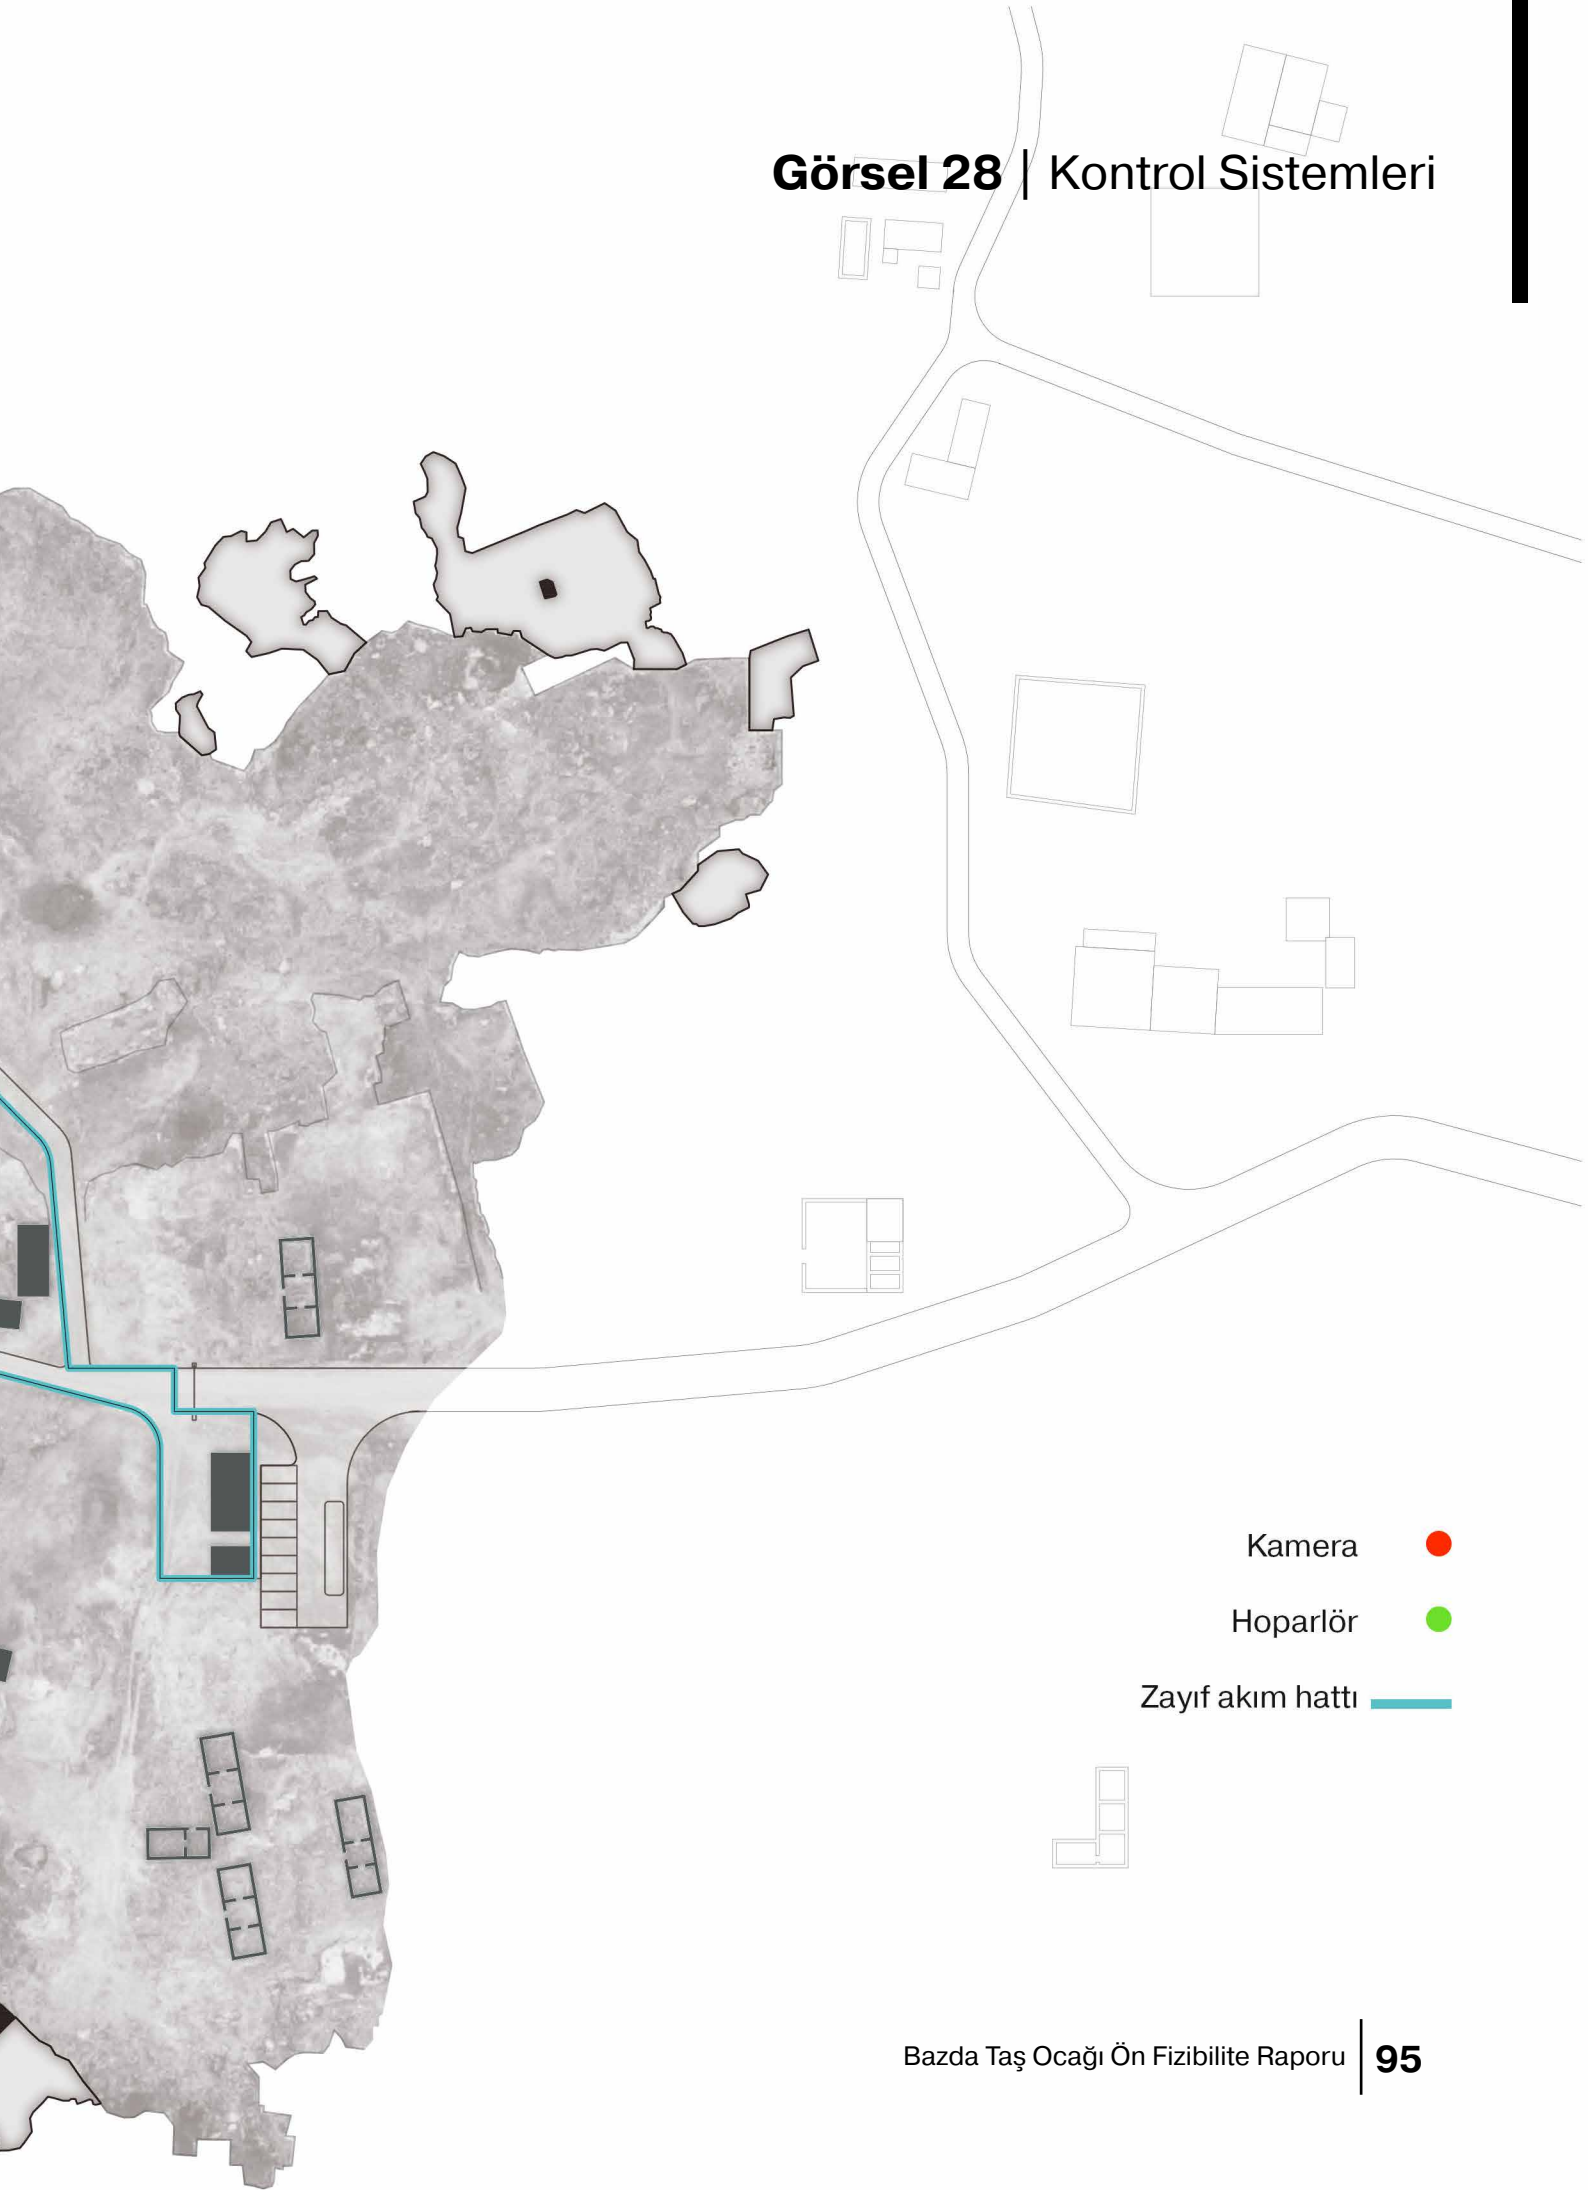
## Görsel 28 | Kontrol Sistemleri

Kamera ●

Hoparlör ●

Zayıf akım hattı —

Alan içerisinde güvenliğin sağlanması, ziyaretçi yönlendirmesi ve işletme süreçlerinin etkin biçimde yürütülebilmesi amacıyla kontrol sistemlerinin kurulması öngörülmektedir. Bu kapsamda ses, görüntü ve veri altyapısı birlikte ele alınmaktadır.

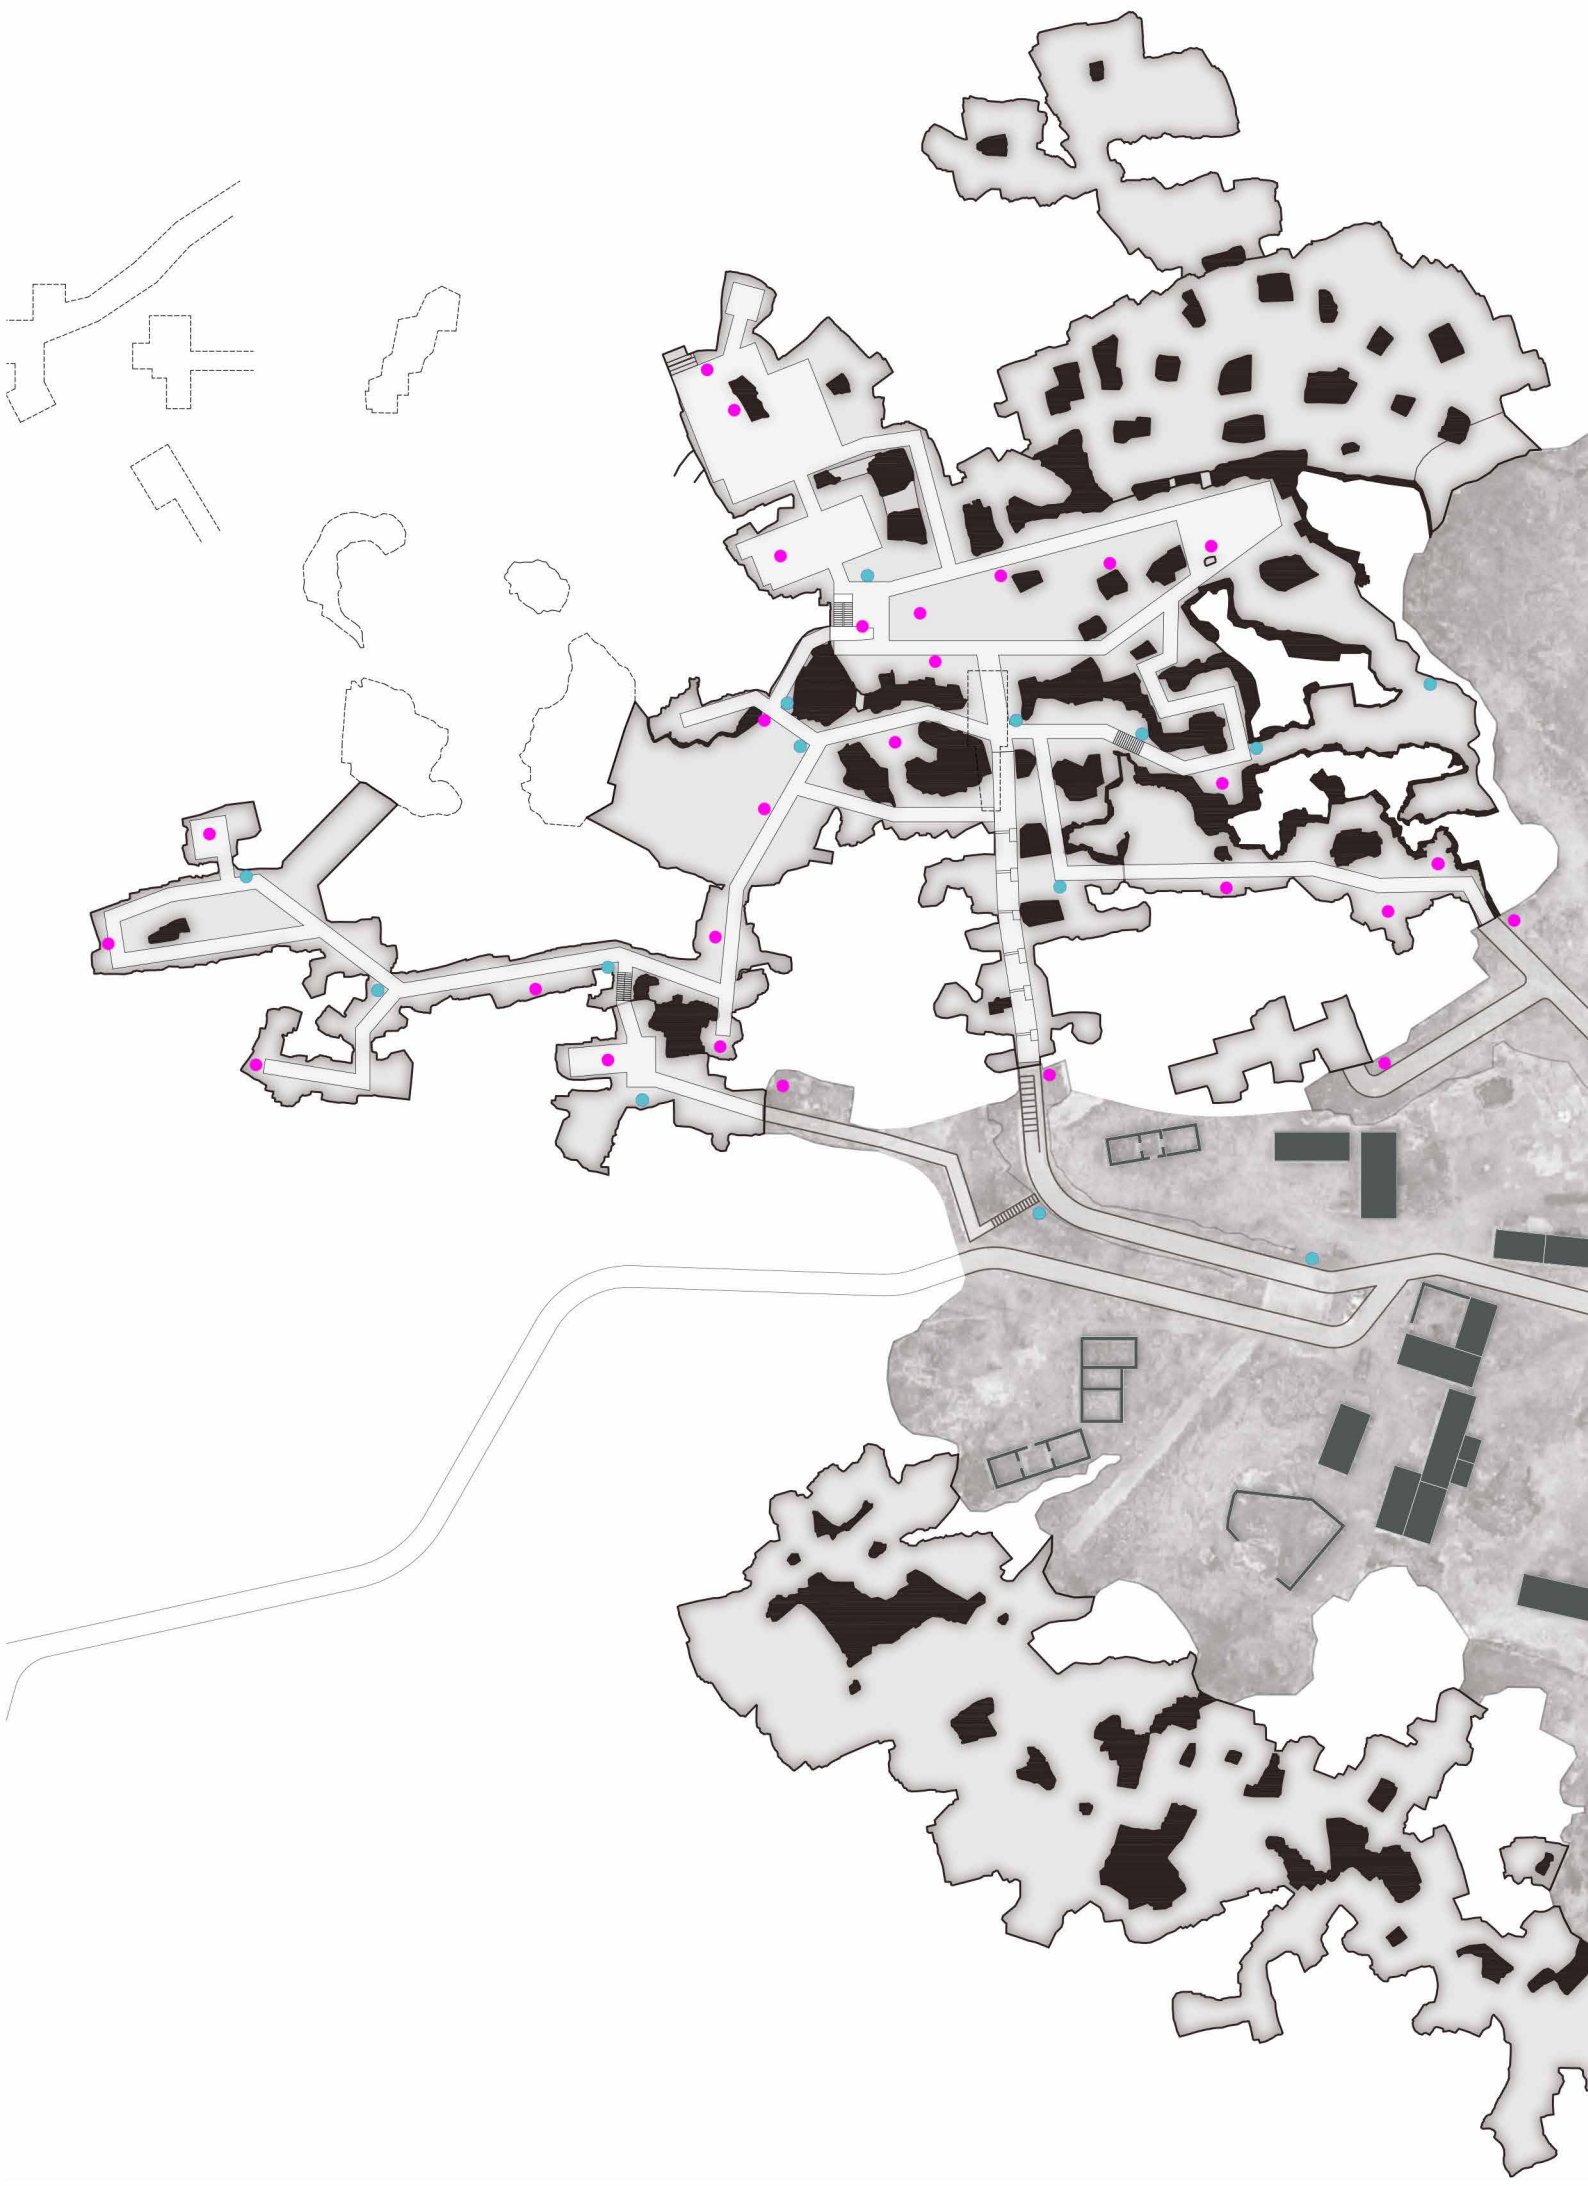
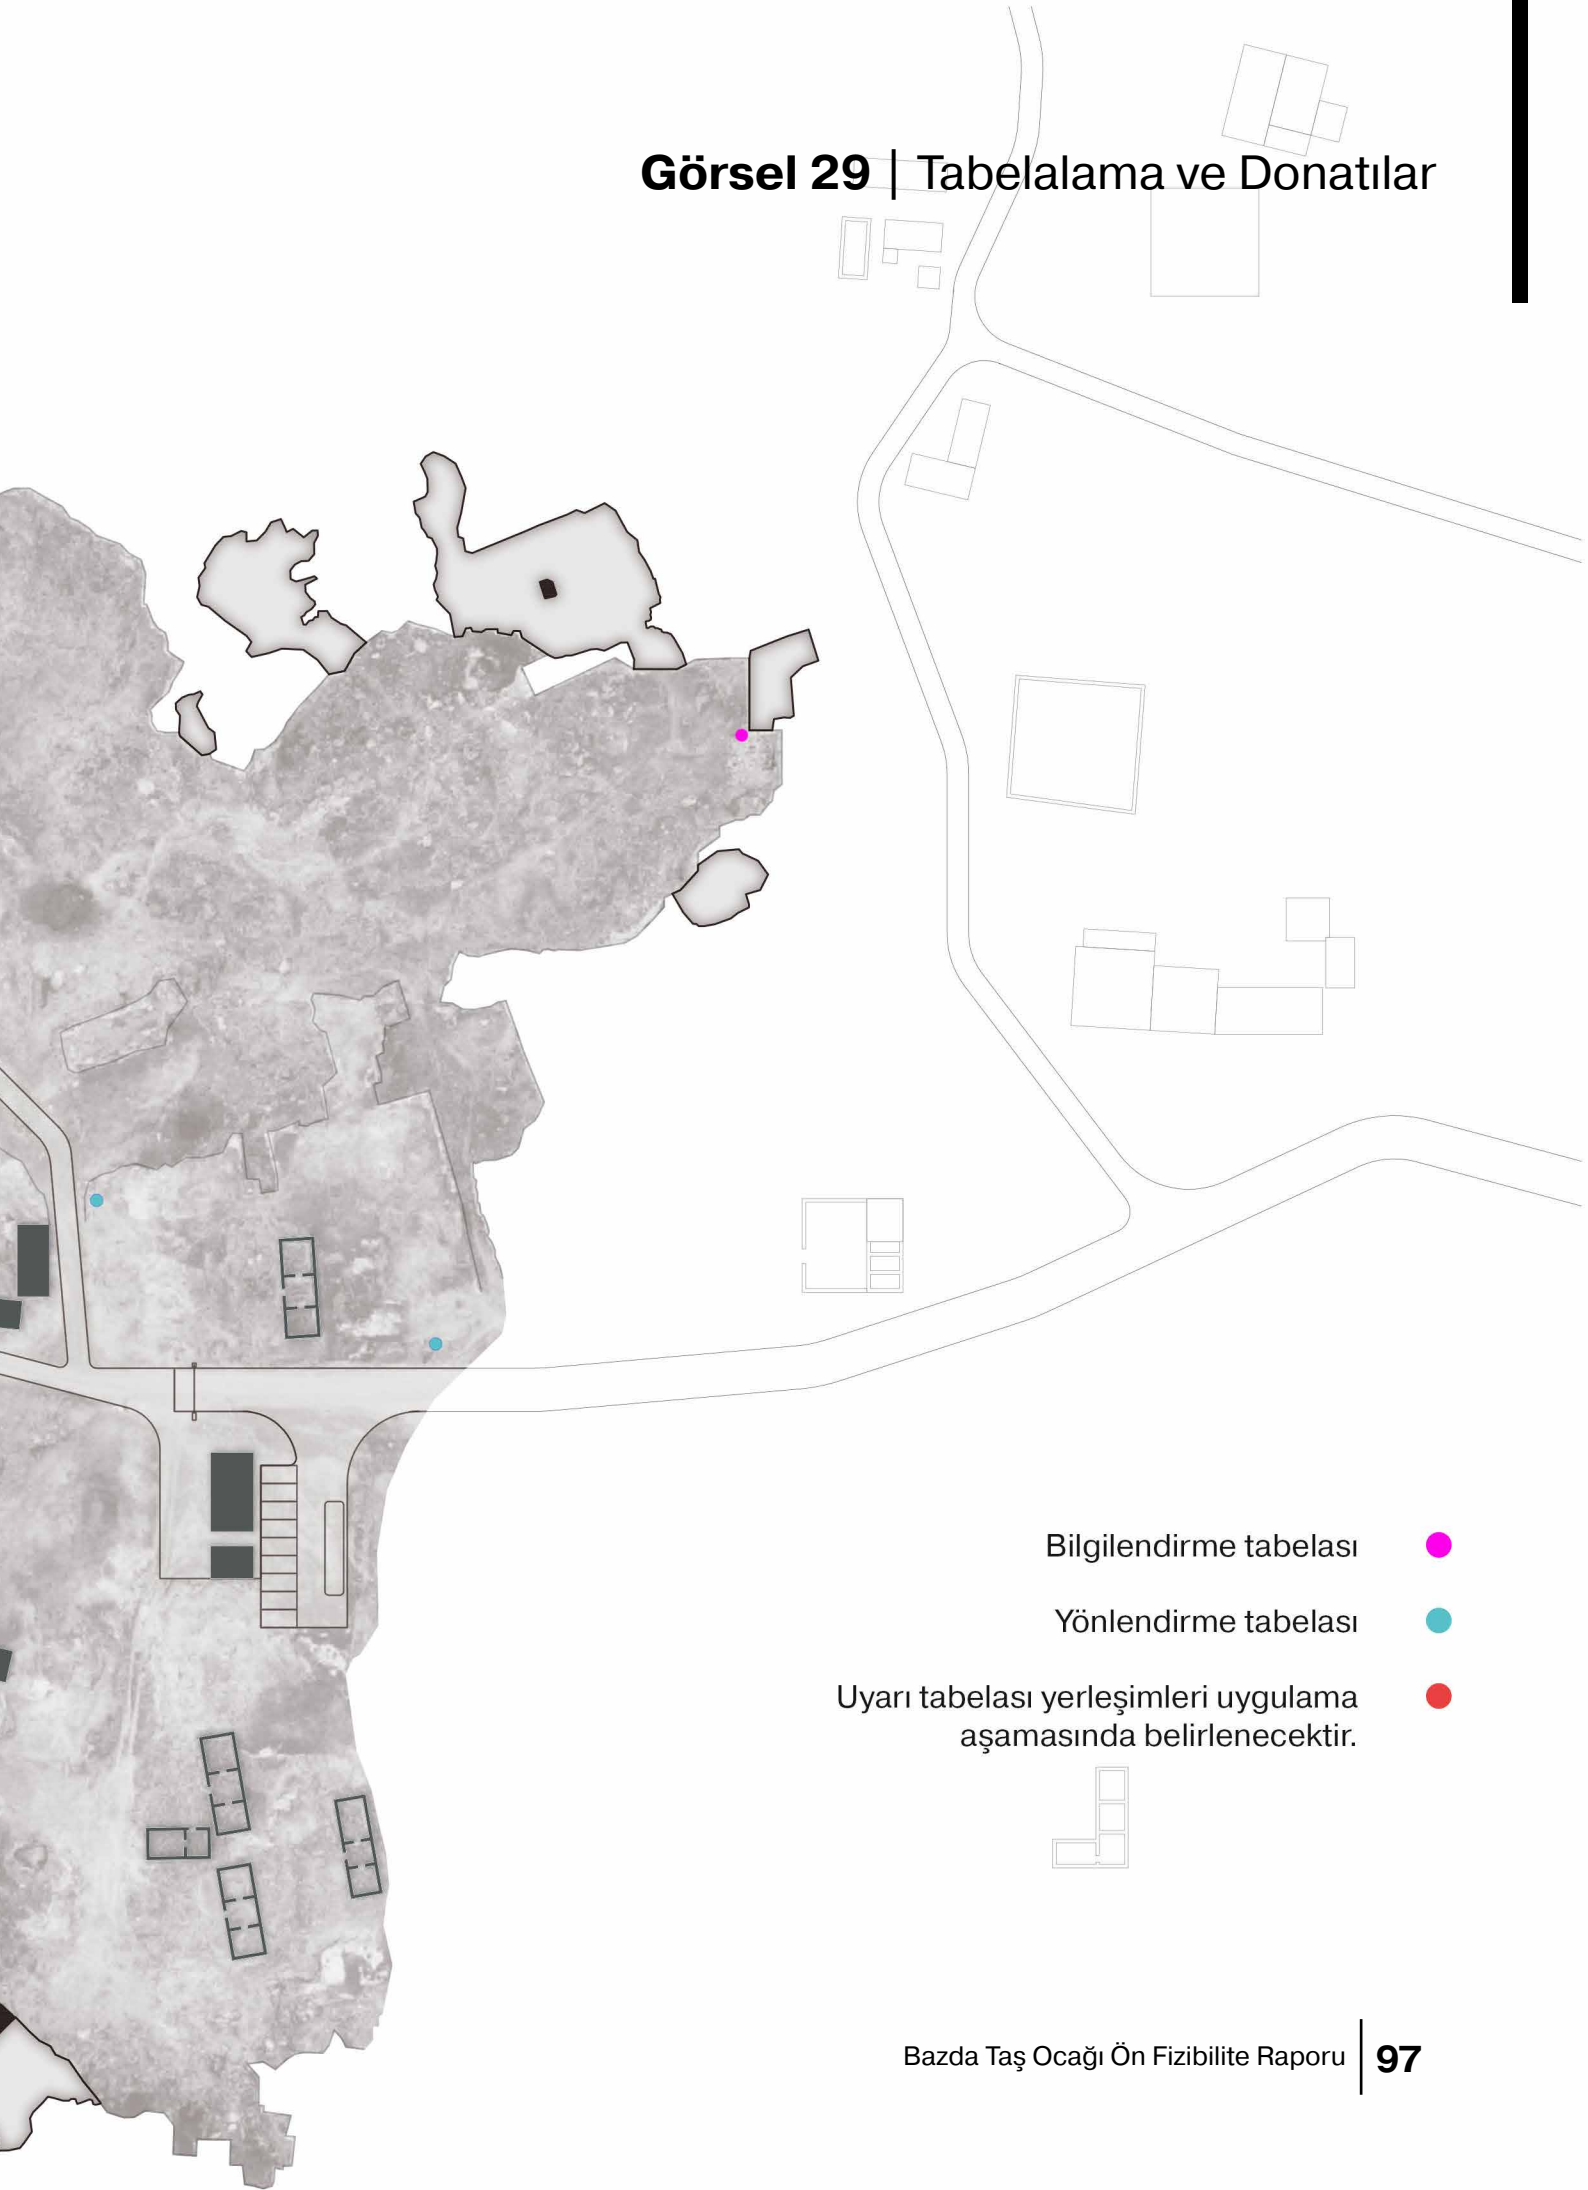
## Görsel 29 | Tabelalama ve Donatılar

Bilgilendirme tabelası

Uyarı tabelası yerleşimleri uygulama aşamasında belirlenecektir.
